**CONSERVACION DE RECURSOS MARINOS EN CENTRO AMERICA
BMZ 2007 66 667**

INFORME TECNICO FINAL

**REHABILITACION TECNICA Y EQUIPAMIENTO DE LA PLANTA DE TRATAMIENTO
DE AGUAS RESIDUALES EN WEST END, ROATAN**

25 de Enero Al 31 de Mayo del 2016

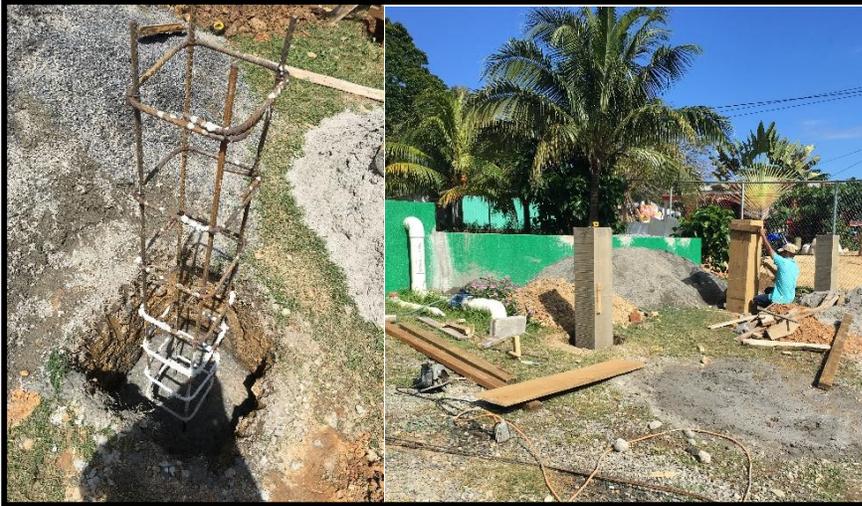
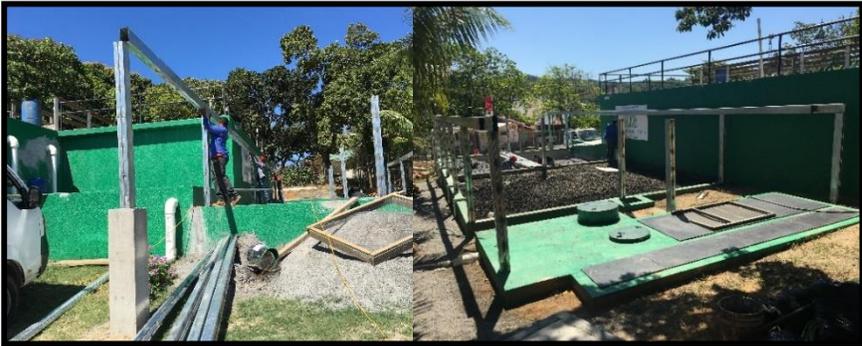
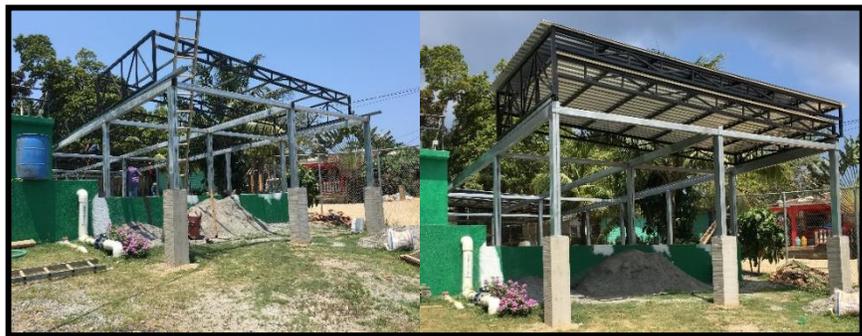
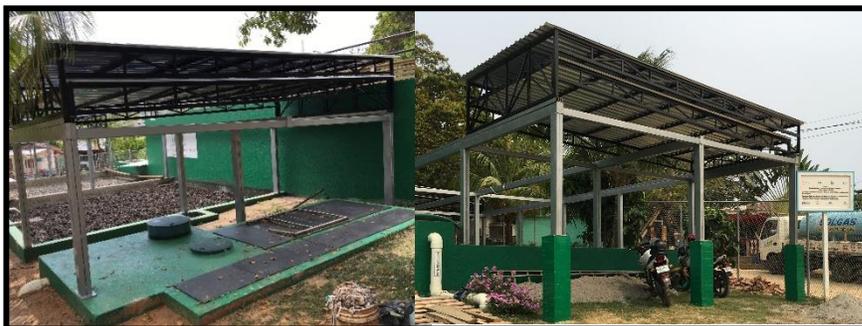
ANEXO 1. TECHADO DEL PATIO DE LODOS

En épocas de lluvia el secado de los mismos se prolongaba y debido a que la planta requería de depositar mayor cantidad de lodos, era necesario disponer de los lodos activos en un camión cisterna y depositarlos en la laguna de oxidación. Lo cual conllevaba a pagos tanto de los viajes del camión como del depósito a la laguna.

Elaboración de pedestales de concreto

Instalación de columnas y vigas metálicas

Instalación de estructura tipo Joist y lámina de aluzinc calibre 26

Techo Movable finalizado

Con la realización del techo movable se tiene la ventaja que en el momento de haber presencia de lluvia los operadores de una forma fácil movilizan los techos evitando que la lluvia toque los lodos.

Se instalaron 17 columnas de canaletas metálicas galvanizada doble de 2"x6" las cuales se fijaron a las paredes del patio de secado de lodos y a los pedestales mediante placas

metálicas soldadas con pines de varilla, se instalaron 3 vigas horizontales con canaleta doble de 2”x6”y 5 canaleta doble de 2”x4” en sentido contrario.

Así mismo se seleccionó el uso de rieles galvanizados en vez de un Angulo de 1”x1”x1/8” ya que con ello se evita que en un futuro el techo se descarrile debido al movimiento.

Sobre los rieles se colocaron las estructuras de Joist fabricados con tubo industrial que soportan las láminas de aluzinc calibre 26”.

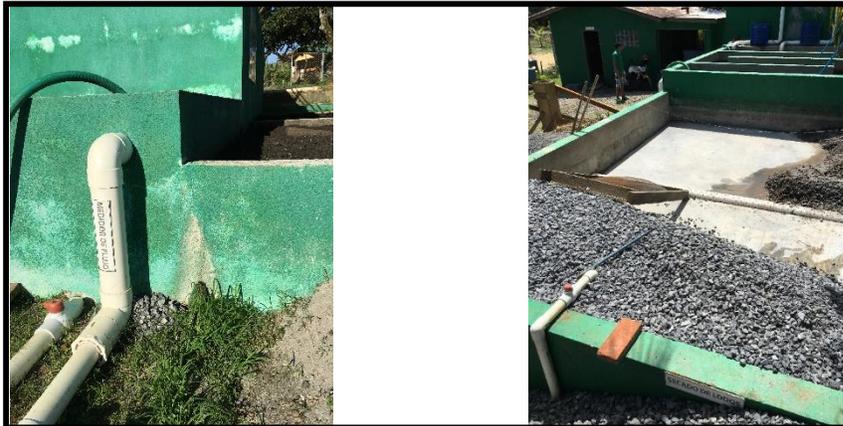
ANEXO 2. REPARACION DE FISURA EN CONTACTOR DE CLOROS

La fisura se encontraba en el interior del patio de secado de lodos lo que permitía que el fluido saliese provocando contaminación en el terreno.

Fisura y
Limpieza de
grava en área
de patio de
secado de

Se realizó el picado del área y se aplicó aditivo de sellado de fisuras e impermeabilizante el cual tiene por nombre Ardex el área externa fue repellada y se le dio acabado tipo confiteado igual a la textura de las paredes de toda la planta de tratamiento. Una vez finalizada la actividad se mantuvo una continua inspección y no se visualizaron fugas. (Ver anexo 2.)

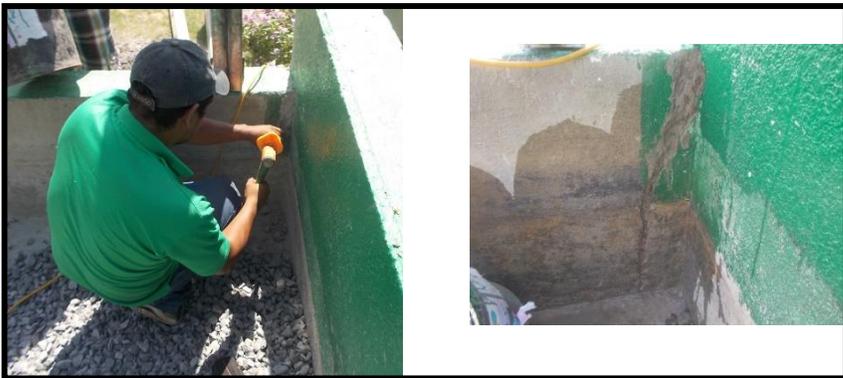
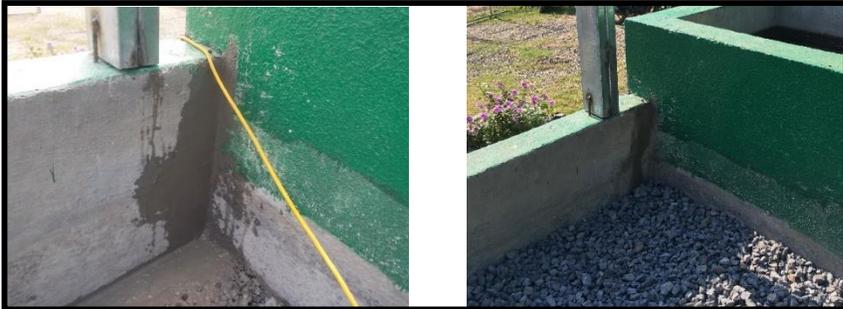
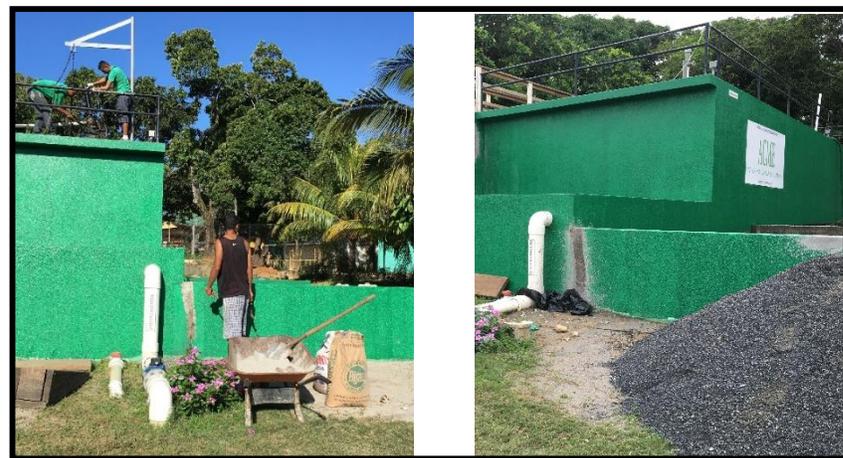
Trabajos de
apertura de
fisura

Aplicación de
impermeabilizante
y sellado de fisuras

Repello parte
exterior de fisura.

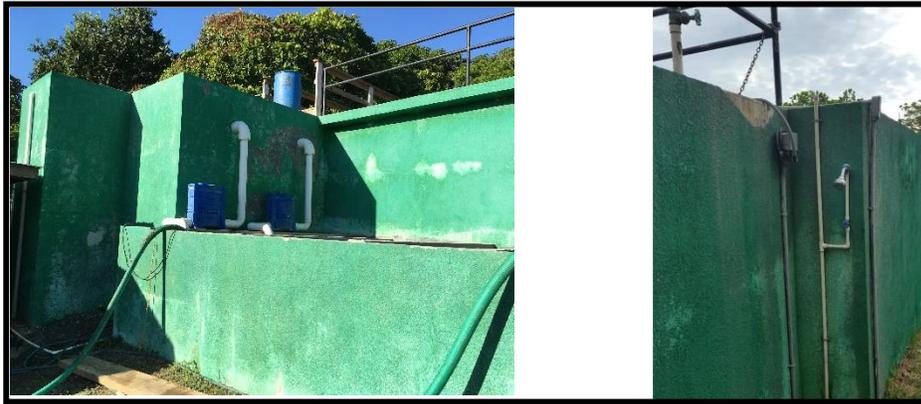
ANEXO 3. REPARACION EN AREAS DE REPELLO EN EL POZO DE BOMBEO

Al momento de inspeccionar la planta de tratamiento se visualizaron diversos repellos dañados y caídos como ser en las paredes externas del clarificador, tanques de aireación y patio de secado de lodos.

Áreas de repello dañado

Todas las áreas dañadas se removieron en su totalidad y se le aplicó una pasta de cemento y arena proporción 1:4 se le aplico acabado tipo confiteado.

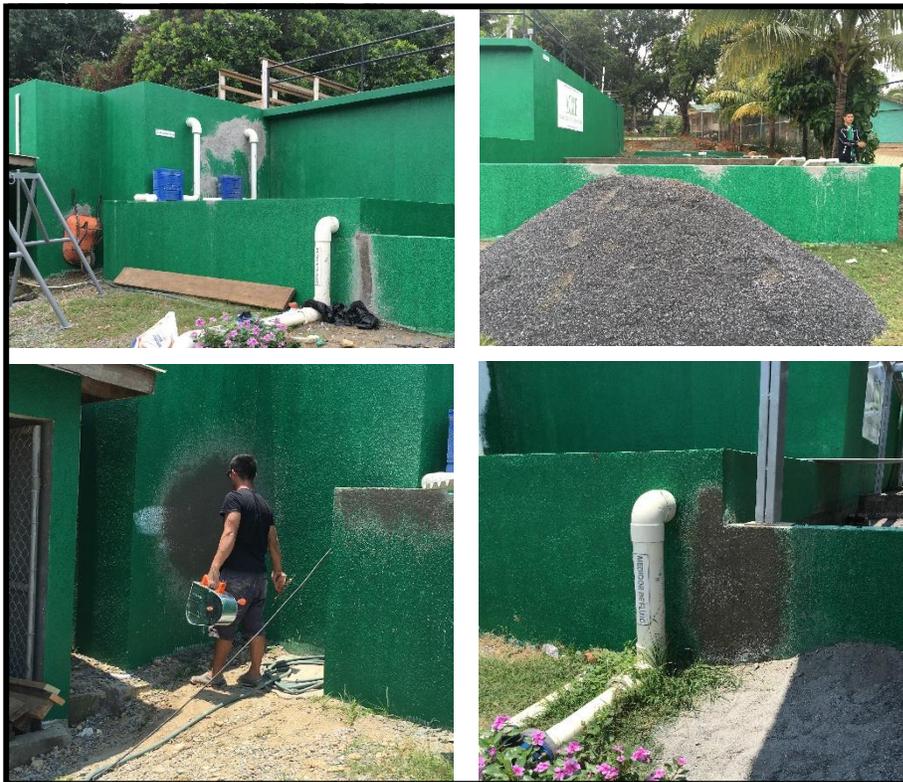
Reparación de repellos en parte frontal y posterior exterior del clarificador, y en áreas del patio de secado de lodos.

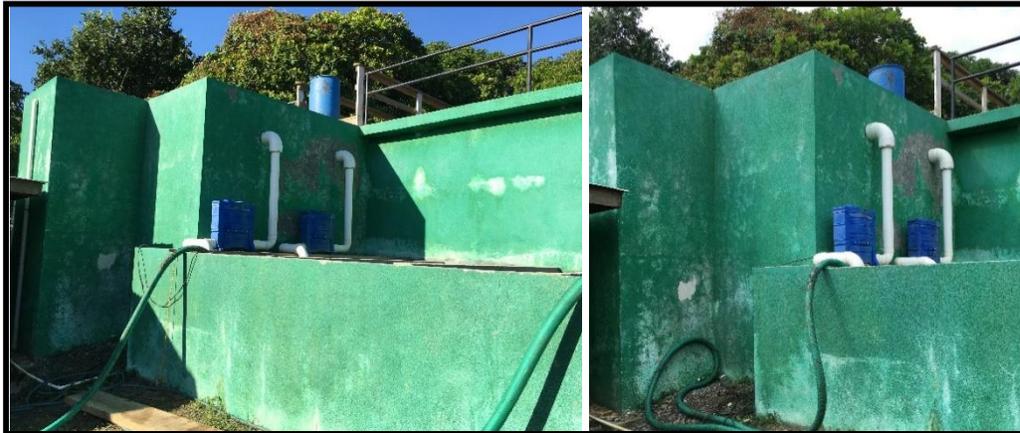
ANEXO 5. REMOCION DE LA VIEJA PINTURA Y PINTURA EN GENERAL DE LA PLANTA DE TRATAMIENTO

Antes de iniciar los trabajos se logró visualizar claramente que las pinturas ya se encontraban dañadas y decoloradas en su totalidad.

Antes: Pintura en mal estado.

Para realizar la actividad fue necesario de la remoción y reparación de los repellos en mal estado, se limpiaron las paredes, se aplicó sellador y tres capas de pintura para exterior de aceite marca proyecto hasta quedar un acabado uniforme en todas las paredes.

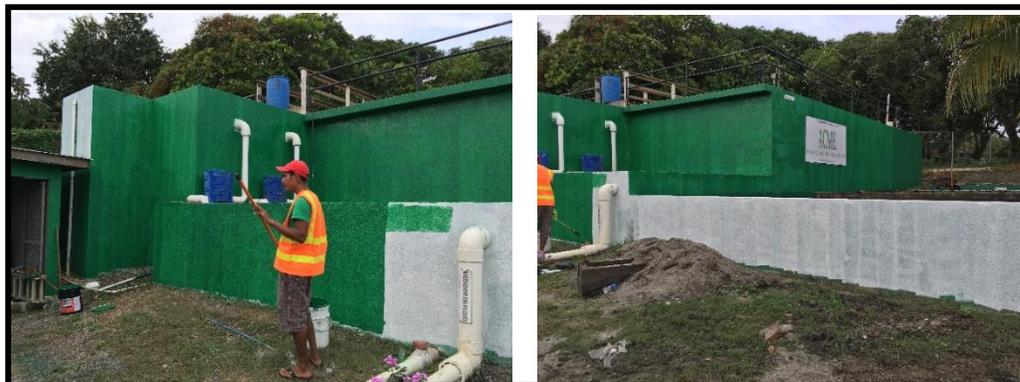
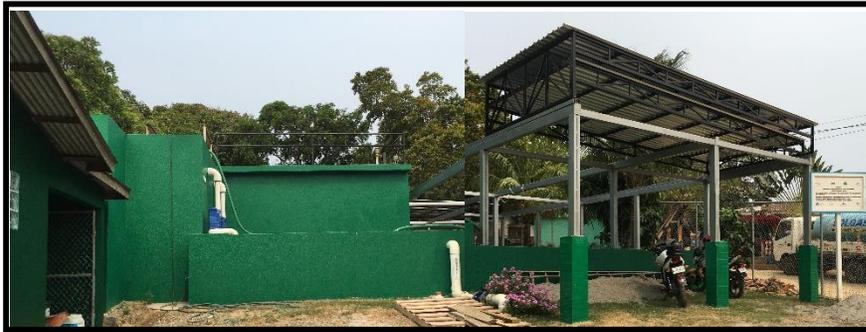
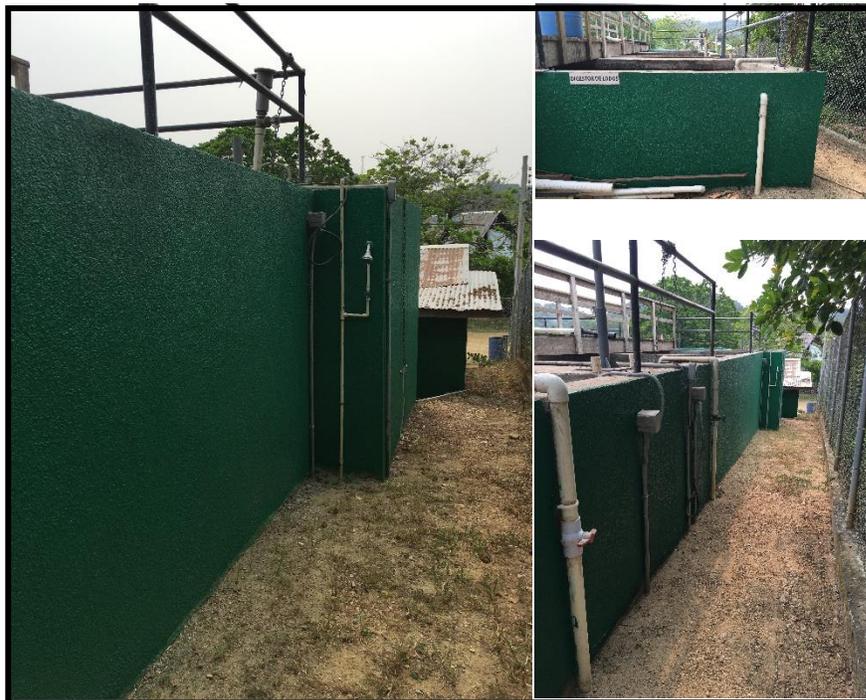
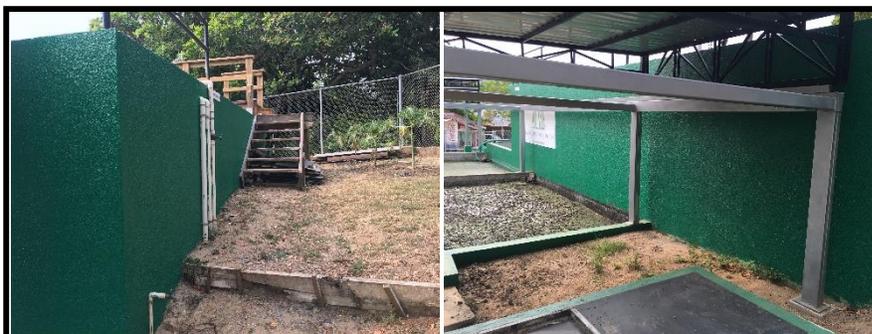
Aplicación de sellador y pintura

Trabajos de
pintura
finalizados

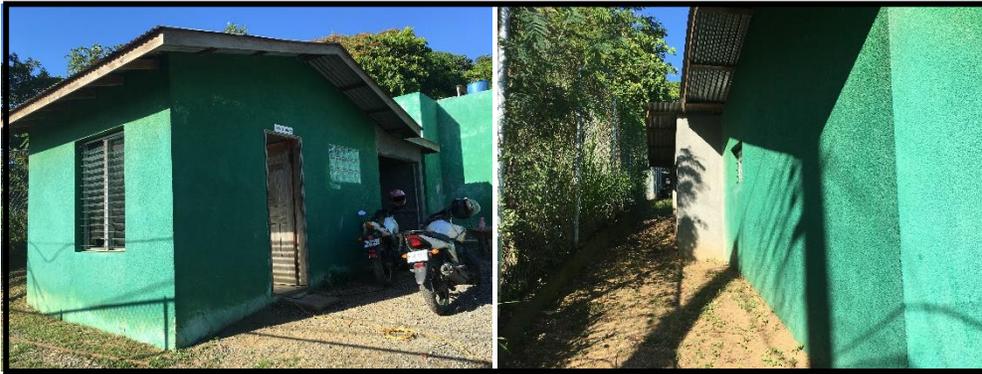
ANEXO 6. PINTURA GENERAL EN CASETA DE OPERACIONES

Antes de dar inicio a los trabajos de pintura se visualizó que no se encontraban pintadas las paredes internas de la caseta ni las áreas donde se encuentra el generador.

Antes:
Pintura dañada

Se procedió al limpiado de paredes, aplicación de sellador y tres manos de pintura en la parte interior y exterior de la caseta haciendo uso de pintura para exterior e interior marca Sur.

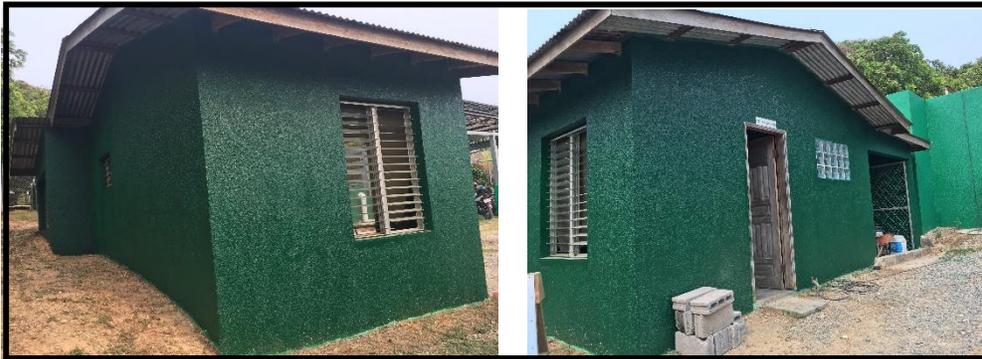
Trabajos de
pintura
finalizados

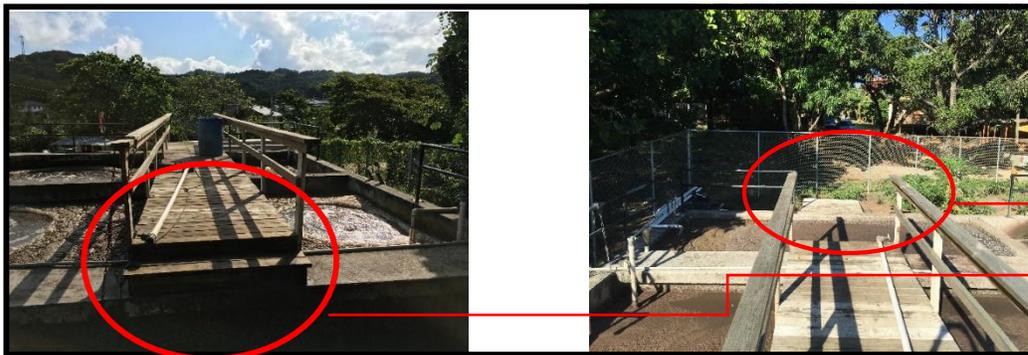
ANEXO 7. CONTINUACION DEL PUENTE DE MADERA EN EL DIGESTOR DE LODOS

Antes de la ejecución de la actividad los operarios tenían colocado un pedazo de lámina apoyado sobre una estructura de madera sobre el contactor anoxico (la cual se removió ya que la madera estaba podrida) cuando se removió la estructura de madera y la lámina lo operadores caminaban por las paredes de los tanques de aireación para hacer limpiezas y mantenimiento siendo esto incómodo y a su vez peligroso al momento que tuviesen que llevar herramientas.

Antes:
Puente de
madera
descontinuado

En una distancia de 2.90 metros se dio continuación al puente haciendo uso de dos vigas de madera de pino rustica curada de 2"x 12" fijadas a las paredes de concreto por medio de placas de hierro y estas a su vez con pernos, sobre las vigas se instaló un deck de madera con palos de 2"x6"x6', el puente cuenta con su respectivo pasamanos fijado a las vigas mediante palos verticales de 2"x6"x4' y sobre la parte superior dos palos de 2"x4".

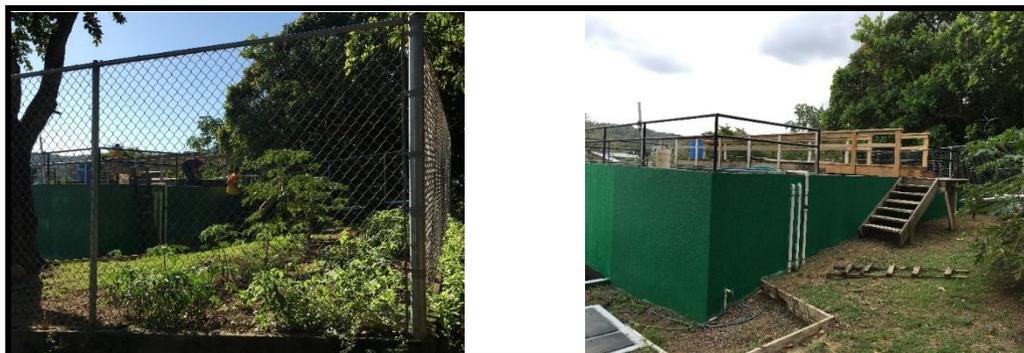
Puente de
madera
finalizado

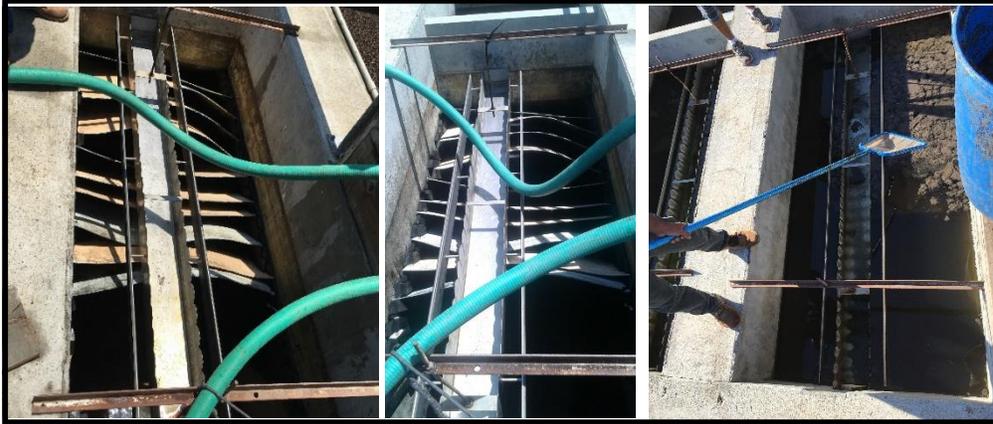
ANEXO 8. CAMBIO DE LAS REJILLAS DEL CLARIFICADOR CON LAMINAS DE POLIETILENO

Antes: Láminas de PVC dañadas

Se realizó la estructura en la cual se colocaron las láminas haciendo uso de piezas de madera rustica curada de 2"x6" y se instalaron en su totalidad 48 láminas de polietileno de 1.22 x 1.22mts. Quedo un excedente de material para la fabricación de 8 láminas de polietileno en el sitio de proyecto para futuro.

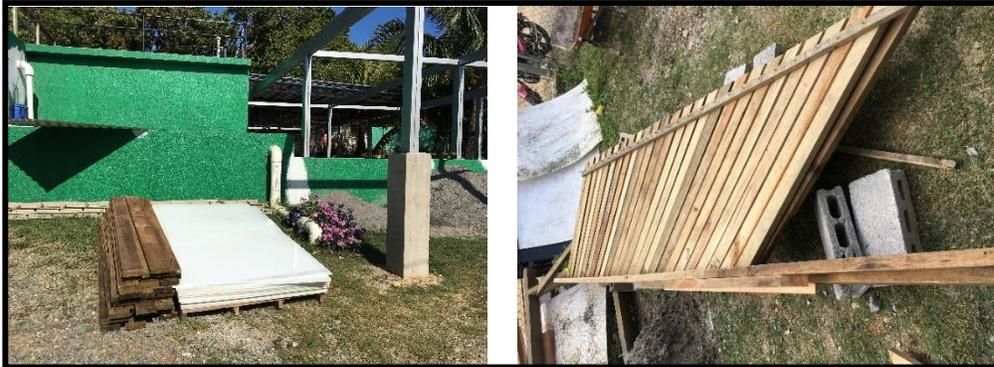
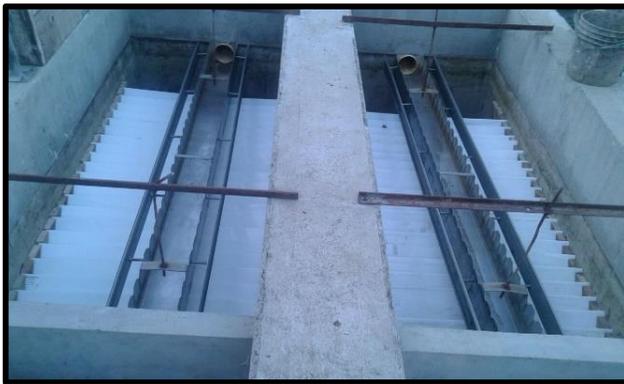
Láminas de polietileno y estructura nueva de madera

Estructura Nueva y láminas instaladas

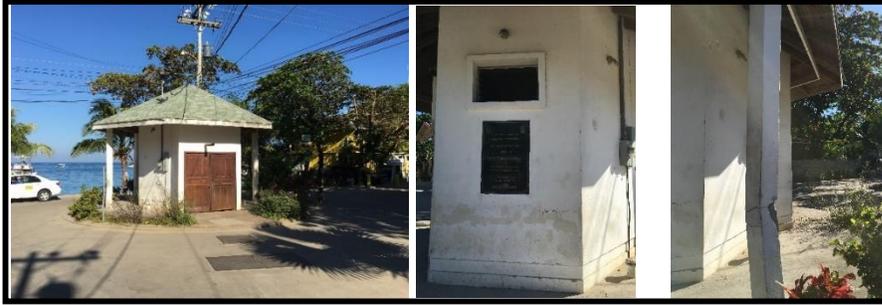
ANEXO 12. ESTACION DE BOMBEO COCONUT TREE

Antes: Paredes pintadas, sucias, columna quebrada, plantas dañadas

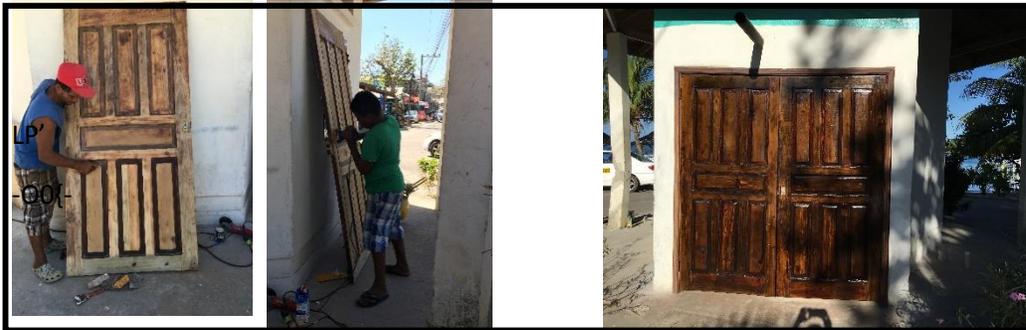
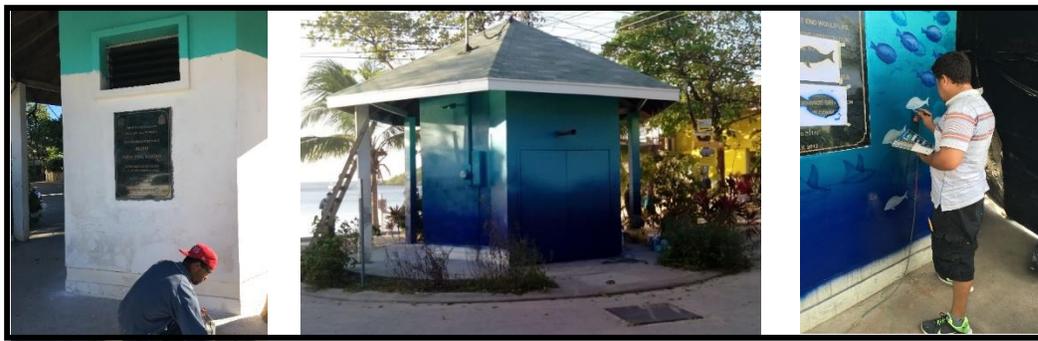
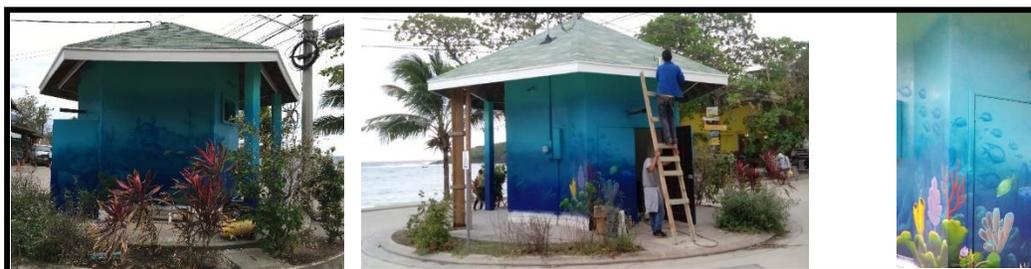
Reparación de puertas

Trabajos de pintura

Estación finalizada

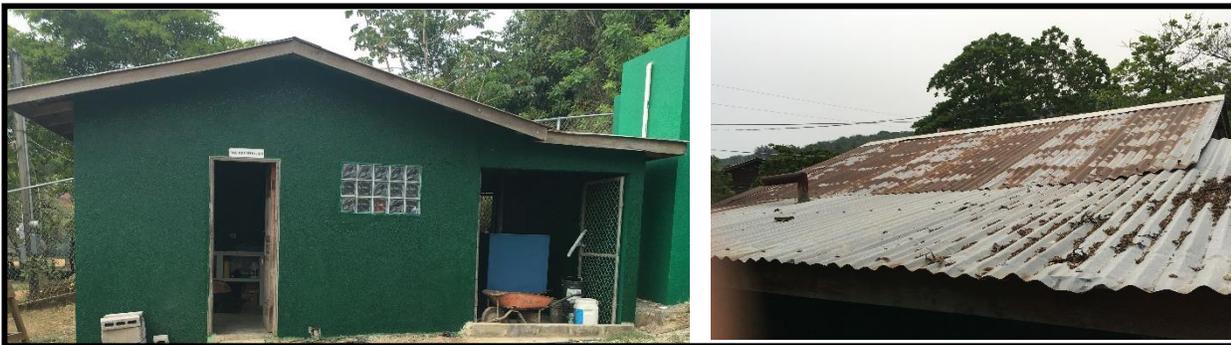
ANEXO 26. CAMBIO DE LAMINAS EN CASETA DE OPERACIONES EN PLANTA DE TRATAMIENTO

Las láminas del techo de la caseta de operaciones en la planta de tratamiento se encontraban dañadas por la corrosión por lo que se procedió a realizar cambio de las mismas haciendo uso de lámina de aluzinc calibre 26.

Ubicación de caseta de operaciones y lámina a cambiar.

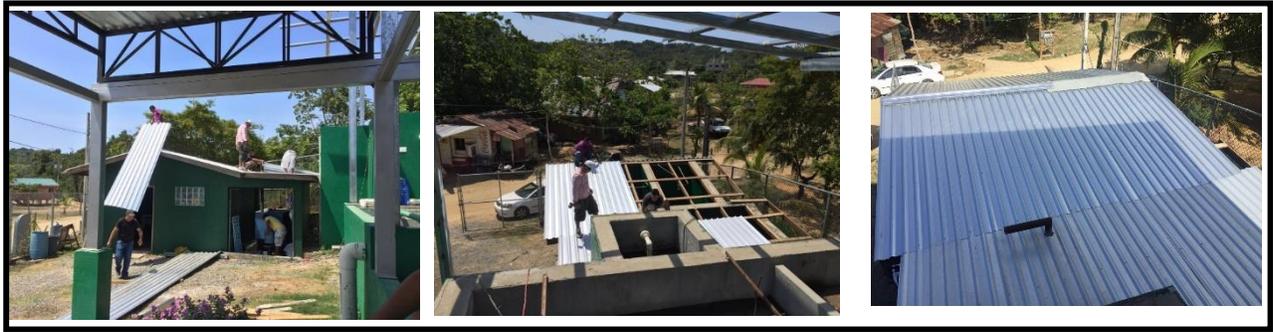
Cambio de Lámina
