INFORME TECNICO FINAL

CONEXIONES DE AGUAS RESIDUALES EN LA COMUNIDAD DE WEST END

ROATAN 2017

Autor del Informe: Ing. Sussy Ochoa/CICH 4617

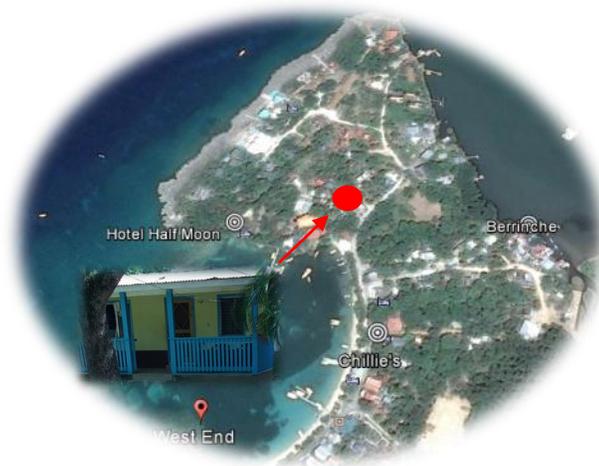
**Casa N°29:** propiedad ubicada en la zona llamada Half Moon Bay frente a la iglesia Church of God.

- La propiedad cuenta con las instalaciones de un sanitario, un Lavamanos, una ducha, 1 lavaplatos y una lavadora.
- Tenía fosa séptica a la cual únicamente eran descargadas las aguas residuales del sanitario y las de las demás instalaciones eran descargadas al terreno natural lo que provocaba humedad y proliferación de zancudos.

- Realizar una revisión previa de la propiedad, en la cual se observó que todas las aguas de tuberías provenientes de lavadoras, duchas, lavaplatos y lavamanos eran descargados sobre el terreno natural.

- El diseño inicial fue cambiado ya que el mismo realizaba la conexión a partir de la salida de la Fosa Séptica y no indicaba conexiones a las aguas residuales provenientes de lavamanos, lavaplatos, duchas y lavadoras.

- Excavar tramo marcado donde se instalara tubería a profundidad variable de 0.60-0.30 metros.
- Conformar terreno.
- Instalar 24 metros de tubería de PVC SDR 41 de 4", a la cual se le aplico limpiador y pegamento especial para pvc.

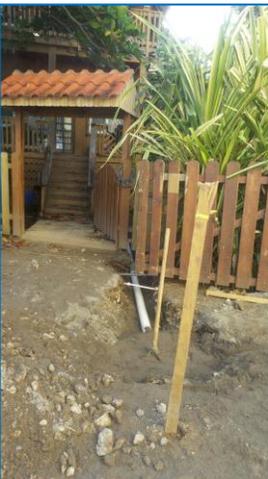
Antes: Conexiones a fosa séptica

Después: trabajos de excavación en suelo tipo arrecife, instalación de tubería fijada con abrazaderas, tapón de pvc en séptico

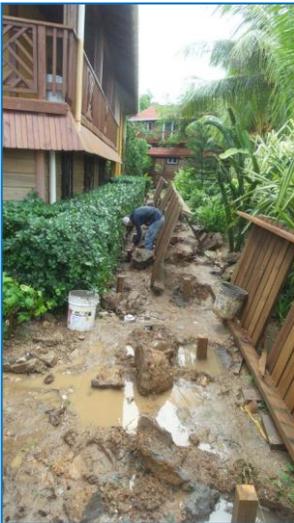
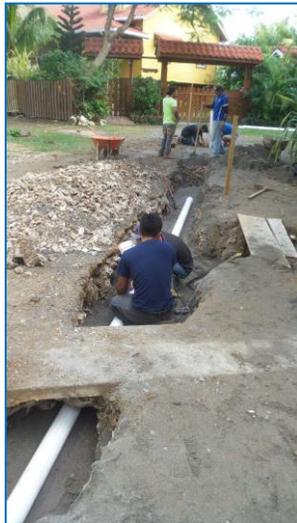
### Propiedad 55D

Levantamiento de Deck para instalar tubería

Después: colocación de poste de madera para anclar el deck, excavación con Muleta, Instalación de Tubería y donación de piedras de arrecife.

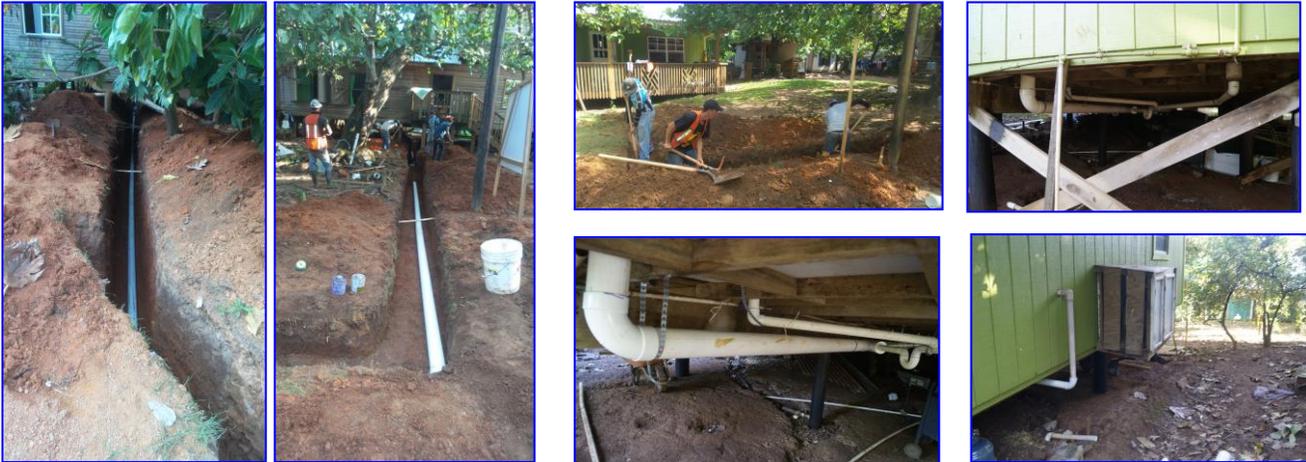
Aguas residuales de lavamanos, duchas, y lavadora descargadas sobre terreno natural

Excavación de terreno, instalación de tubería tramo principal aterrado y bajo piso fijado con cinta metálica y abrazaderas

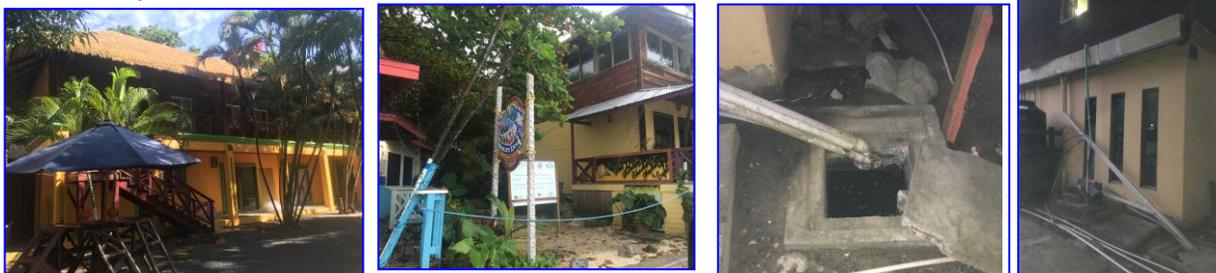
### Propiedad Las Palmas

Antes: Aguas residuales se mantenían acumuladas en cajas de registro, instalaciones inadecuadas.

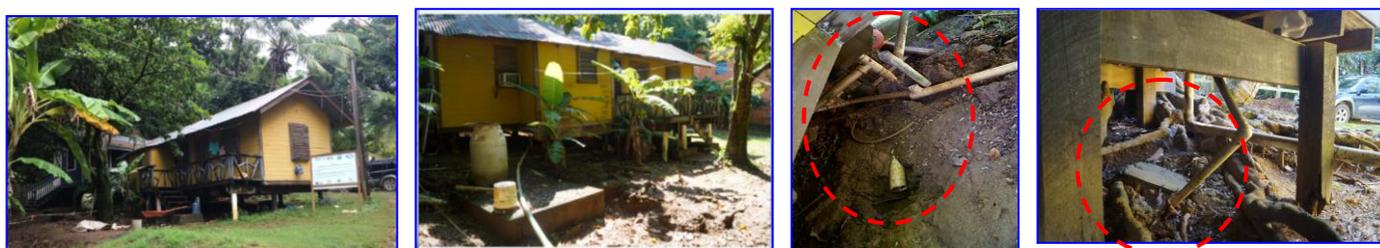
#### Propiedad 76

Antes: Tuberías quebradas y aguas residuales directas al terreno natural.

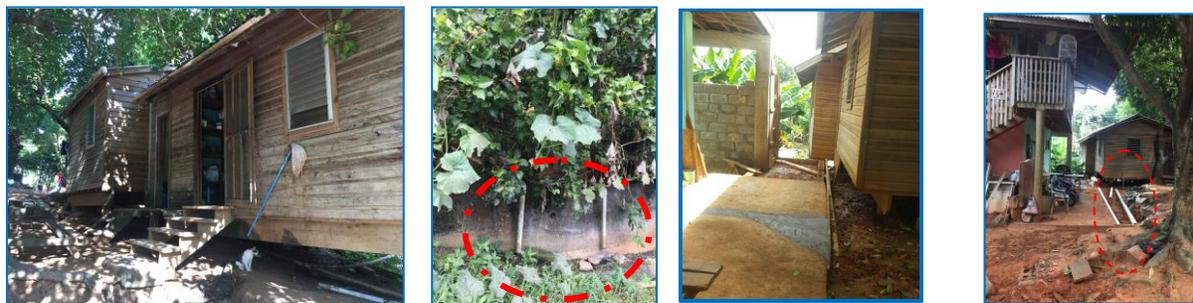
### Propiedad 128 C

Antes: Agua residual descargada sobre terreno natural

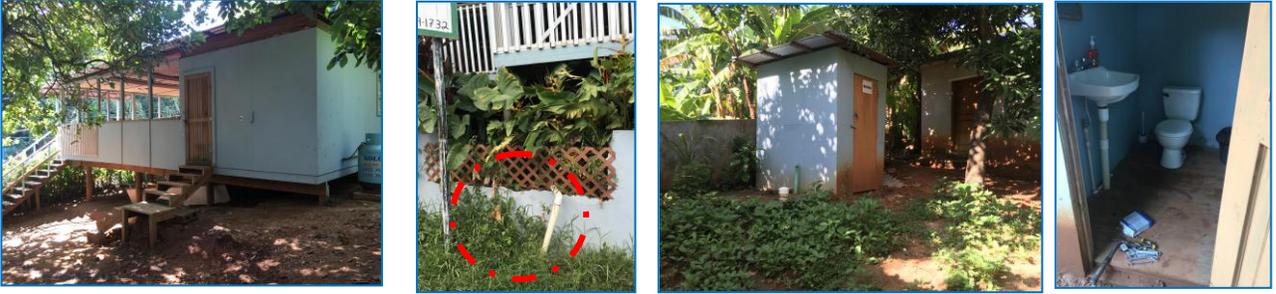
### Propiedad 128D

Antes: Aguas residuales descargadas en terreno natural y sanitario ubicado sobre fosa séptica.

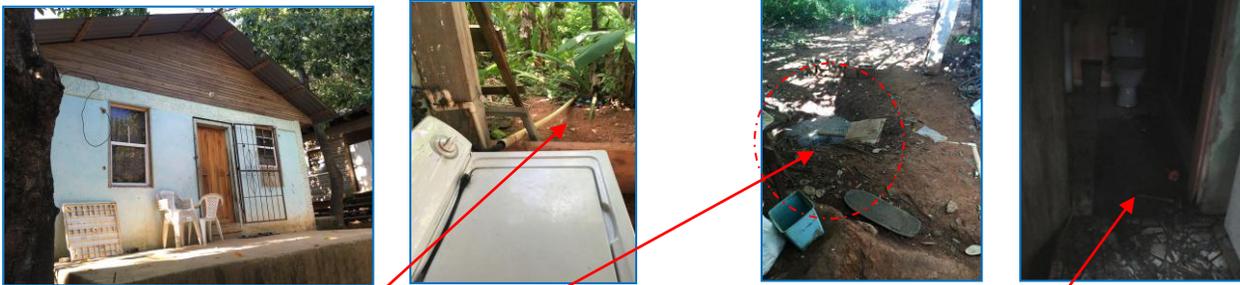
### Propiedad 128 E

Antes: Tuberías de lavamanos, lavaplatos y duchas descargadas en terreno natural, el sanitario ubicado sobre séptico

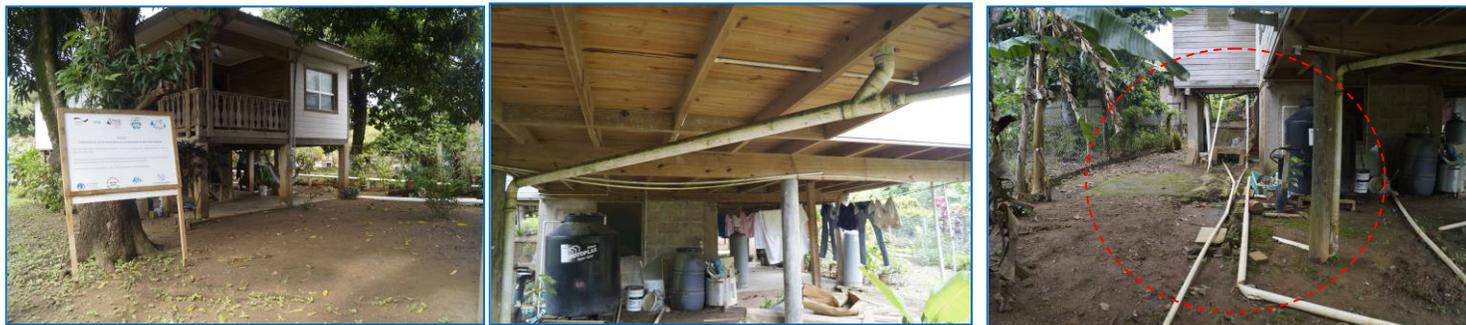
### Propiedad 70C

Antes: Tuberías de instalaciones de duchas, lavamanos y lavaplatos descargados sobre terreno natural

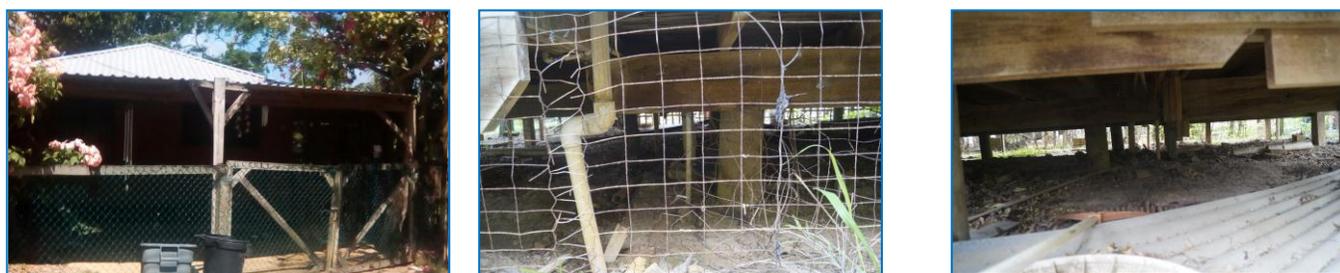
### Propiedad 70 D

Antes: Tuberías de instalaciones de duchas, lavamanos y lavaplatos descargados sobre terreno natural
