EQUIPO PARA EL FONDEO DE BARCOS, LANCHAS TURÍSTICAS Y MONITOREO DE LA EFECTIVIDAD DEL USO DE LAS BOYAS POR LAS COOPERATIVAS TURISTICAS

INFORME FINAL

PROYECTO CONSERVACIÓN DE RECURSOS MARINOS EN CENTROAMÉRICA

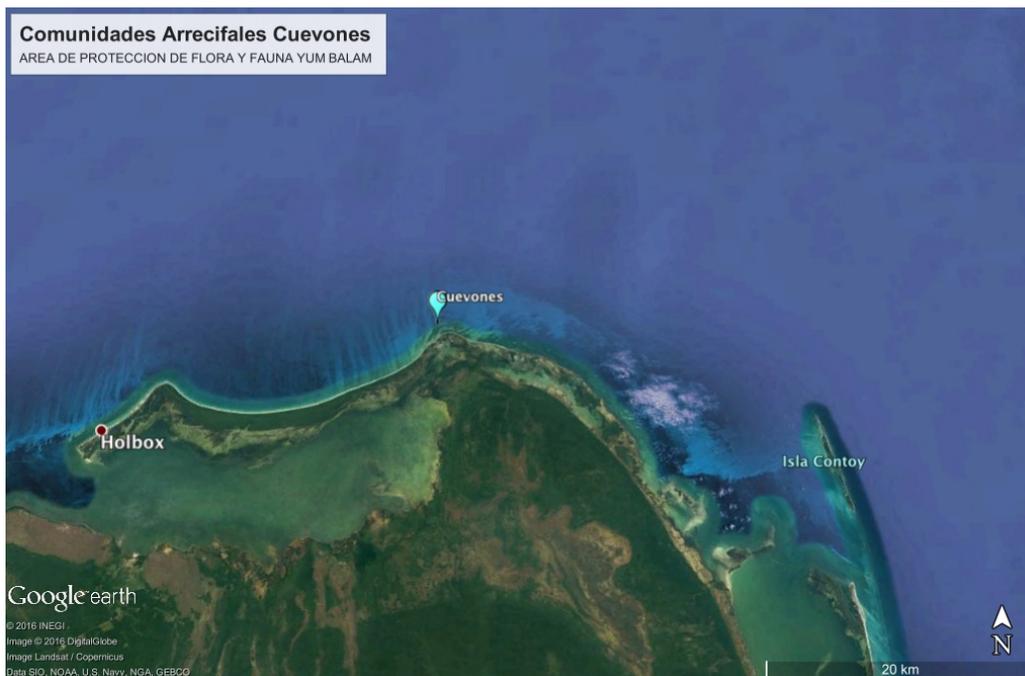
Figura 1. Comunidad arrecifal de Cuevones en el APFF Yum Balam.

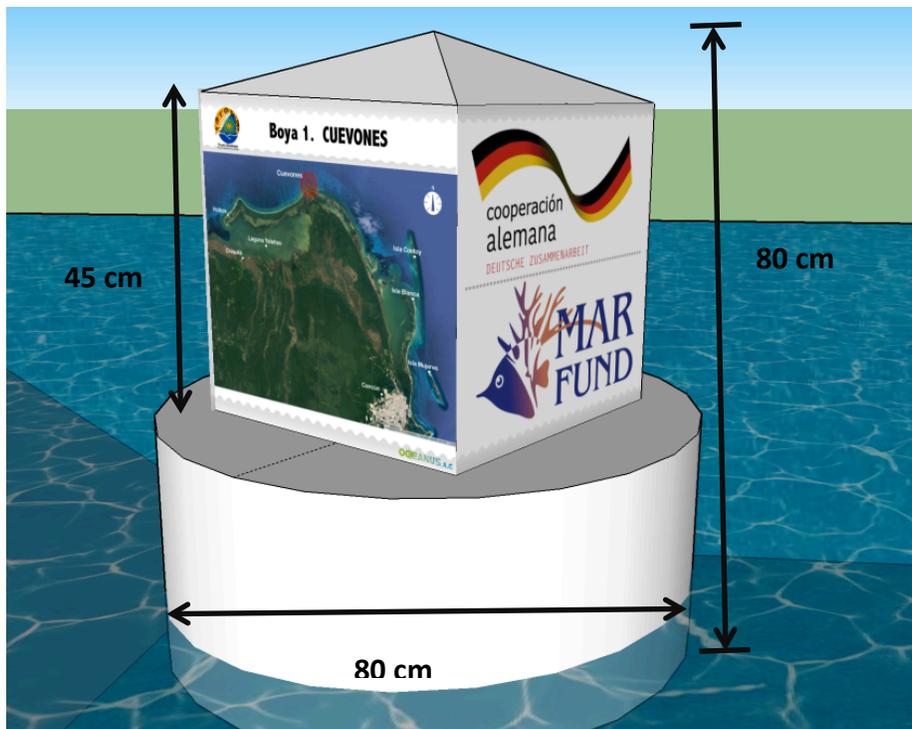
BOYA INFORMACION*

- ✓ Esta boya marca el sitio en donde las embarcaciones pueden realizar actividades acuáticas.
- ✓ La boya se fabrica en fibra de vidrio y se recubre con yelco y tiene un carcamo de acero inoxidable en la parte inferior para su instalación.
- ✓ La boya también permite la colocación de información en los lados del cubo en su parte superior para un mejor manejo de los sitios turísticos.
- ✓ Su diseño único disminuye el robo de las boyas.

Medidas de la boya de información

Figura 2. Ficha técnica de las boyas instaladas en la zona de Cuevones.

Con la finalidad de realizar la instalación de las boyas en la zona de Cuevones, se realizó una visita de prospección con 3 personas de las cooperativas turísticas de Holbox para conocer el sitio donde realizan las actividades de esnorquel; la visita se realizó en coordinación con una persona de la APFF Yum Balam y con el apoyo de su embarcación (Fig 1). Paralelamente se realizó la compra de las boyas y los materiales necesarios para la instalación de las boyas. A continuación se presenta la ficha técnica de las boyas de Amarre-Informativas instaladas en la zona de Cuevones del APFF Yum Balam (Información del proveedor) (Fig.2).

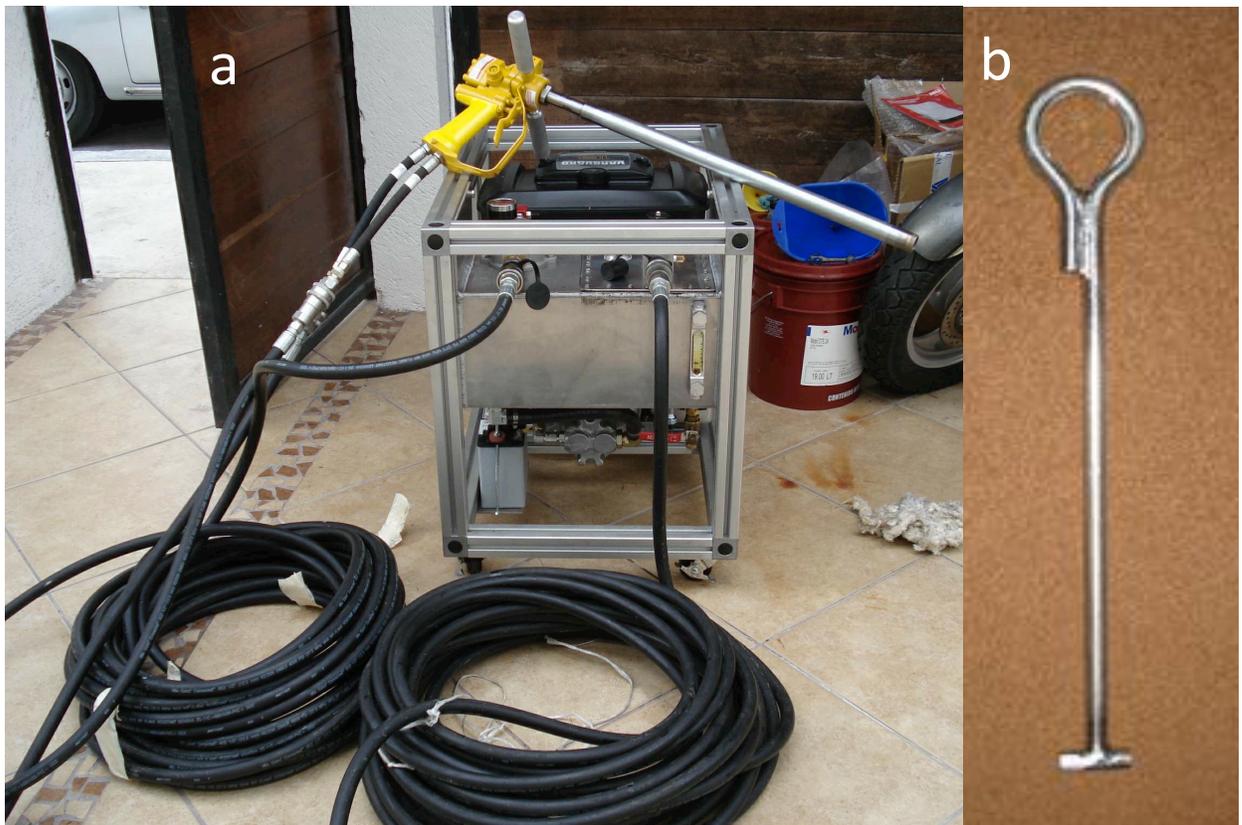
Figura 3. a) Equipo hidráulico para barrenar el fondo marino; b) Alcaiyata de acero inoxidable.

El proceso de instalación de las boyas se realizó utilizando un equipo de perforación hidráulico para hacer un barreno en el fondo marino (laja calcárea) de 60 cm de profundidad por 2 pulgadas de diámetro. Una vez realizado el barreno se procede a cementar una alcayata de acero inoxidable de 5/8 de pulgada para la sujeción del cabo que mantendrá la boya en la superficie (Fig. 3). De esta forma se realizaron 13 perforaciones en la zona y se les colocaron las alcaiyatas con una pequeña boya para su localización (Fig. 4). La utilización de este procedimiento permite el amarre de dos lanchas de 25 pies a la alcaiyata y así se evita que las embarcaciones tiren el ancla o grampín sobre los organismos de las comunidades arrecifales de la zona de Cuevones.

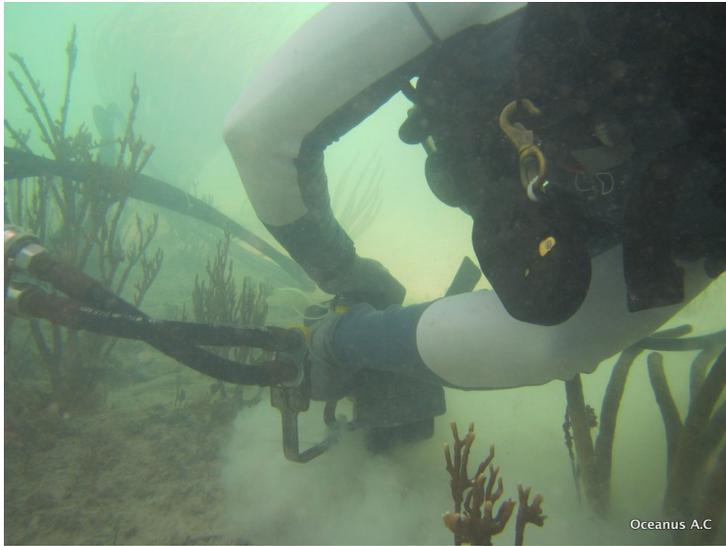
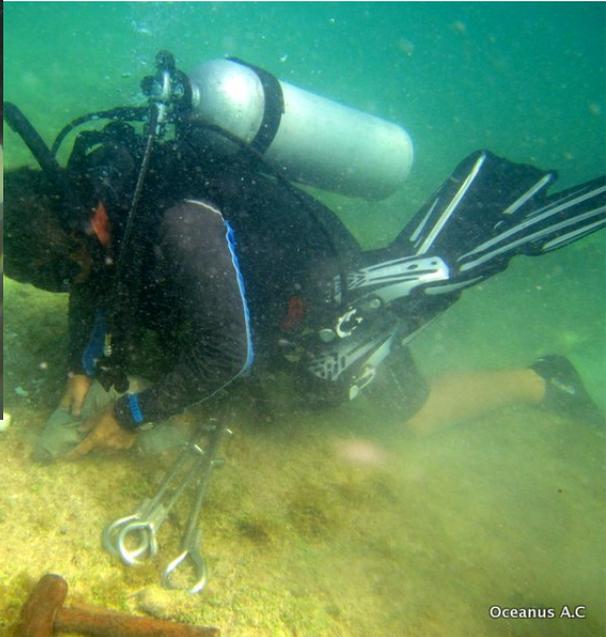
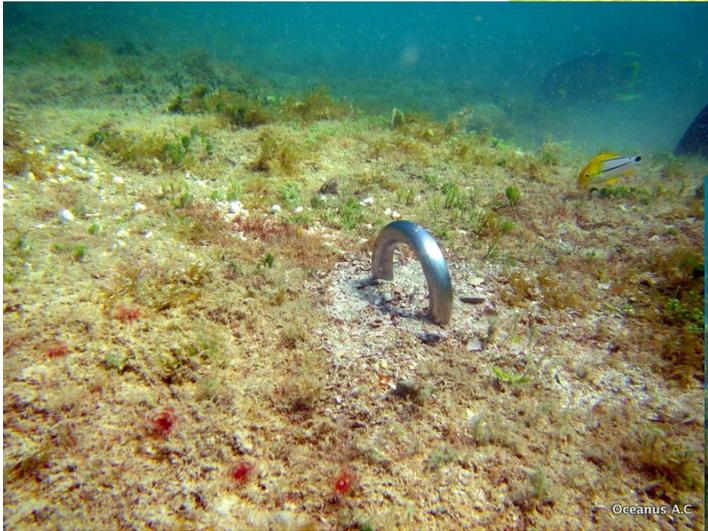
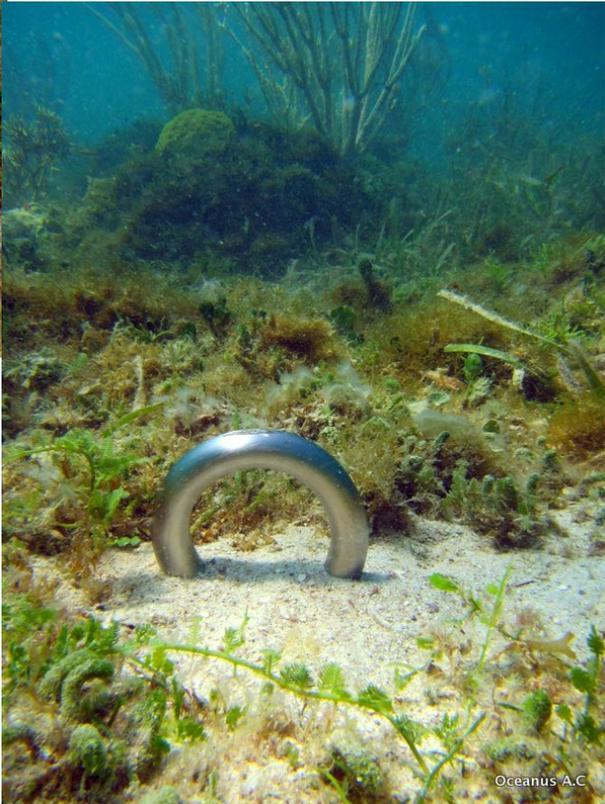
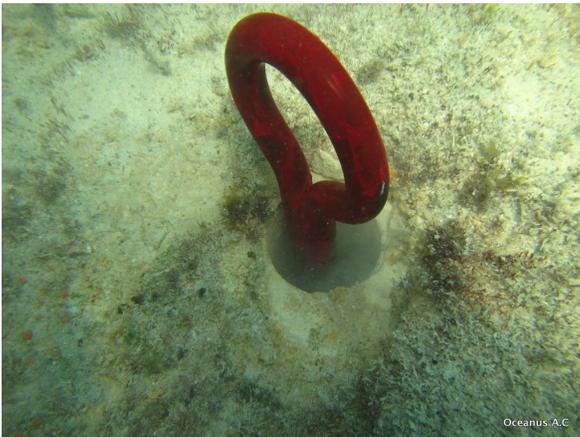
Figura 4. Colocación de alcayatas en la zona de Cuevones

Se contó con el apoyo del capitán y embarcación de la CONANP. Todo el trabajo submarino fue realizado por el consultor y fueron requeridas tres salidas de cuatro días cada una para hacer el proceso de los barrenos e instalación de alcaiyatas.

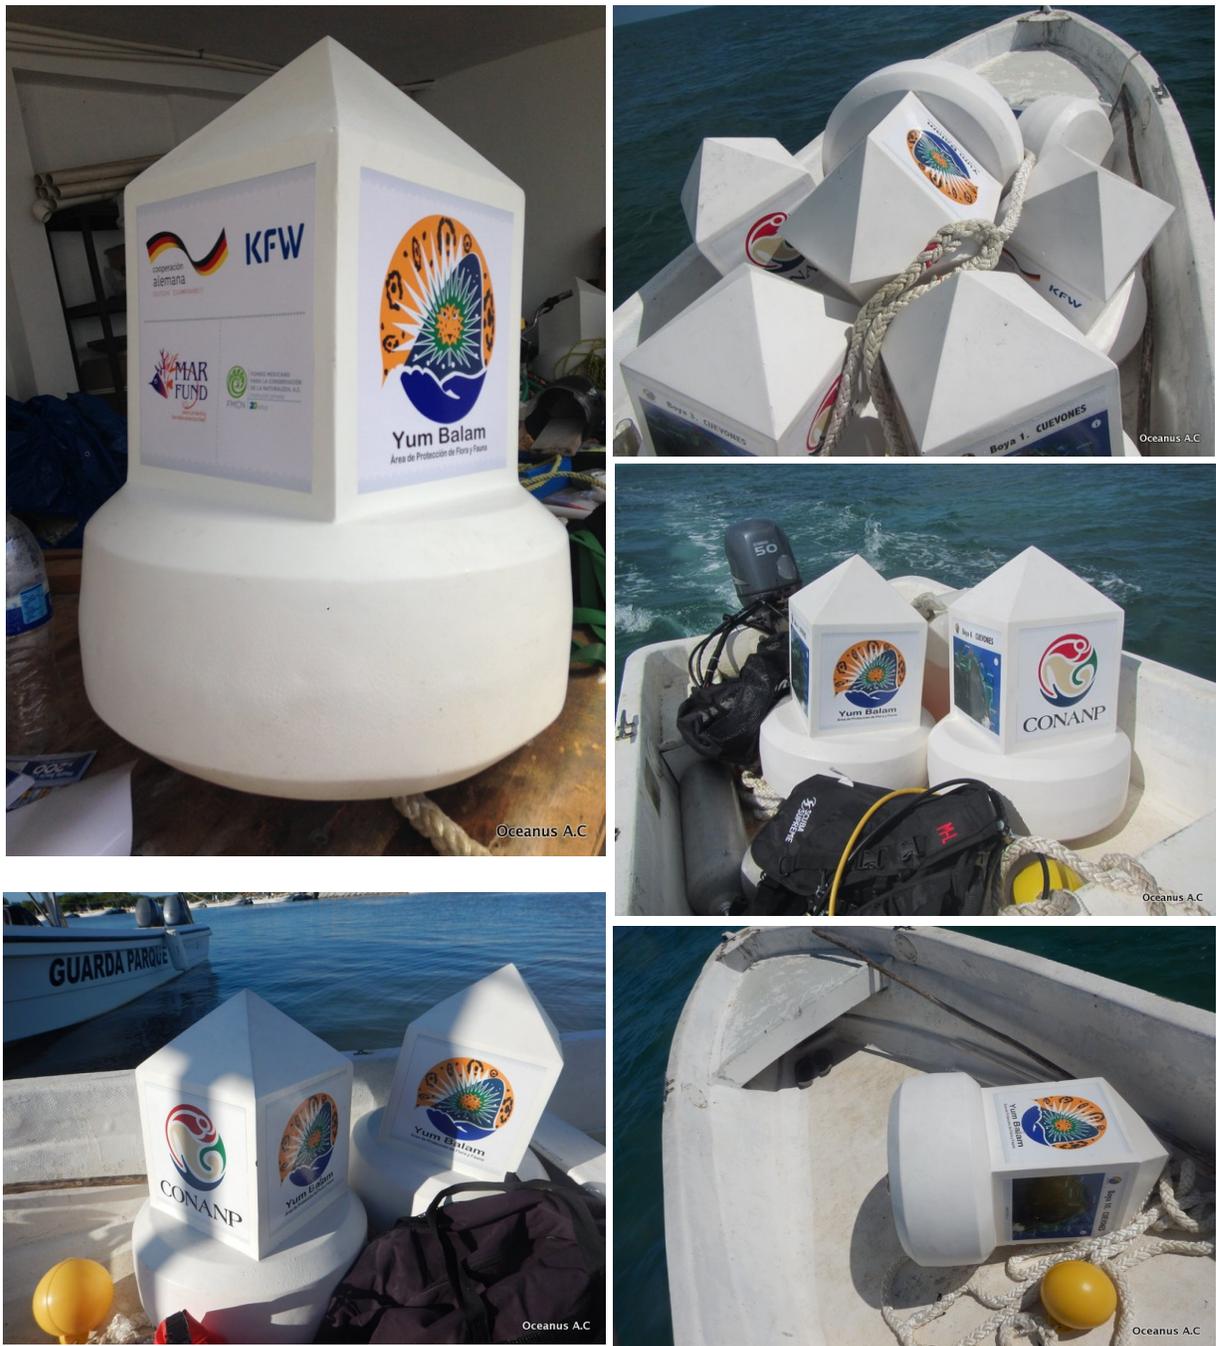
Figura 5. Transportación de boyas al sitio de Cuevones para su instalación.

Una vez cementadas las alcayatas, se procedió a la instalación de 10 Boyas de Amarre. La instalación se realizó con el apoyo del APFF Yum Balam. En la figura 5 se observa la transportación de las Boyas en la embarcación a la zona de Cuevones para su instalación. Se contó con el apoyo del capitán y embarcación de la CONANP. La instalación se realizó durante cuatro salidas al campo.

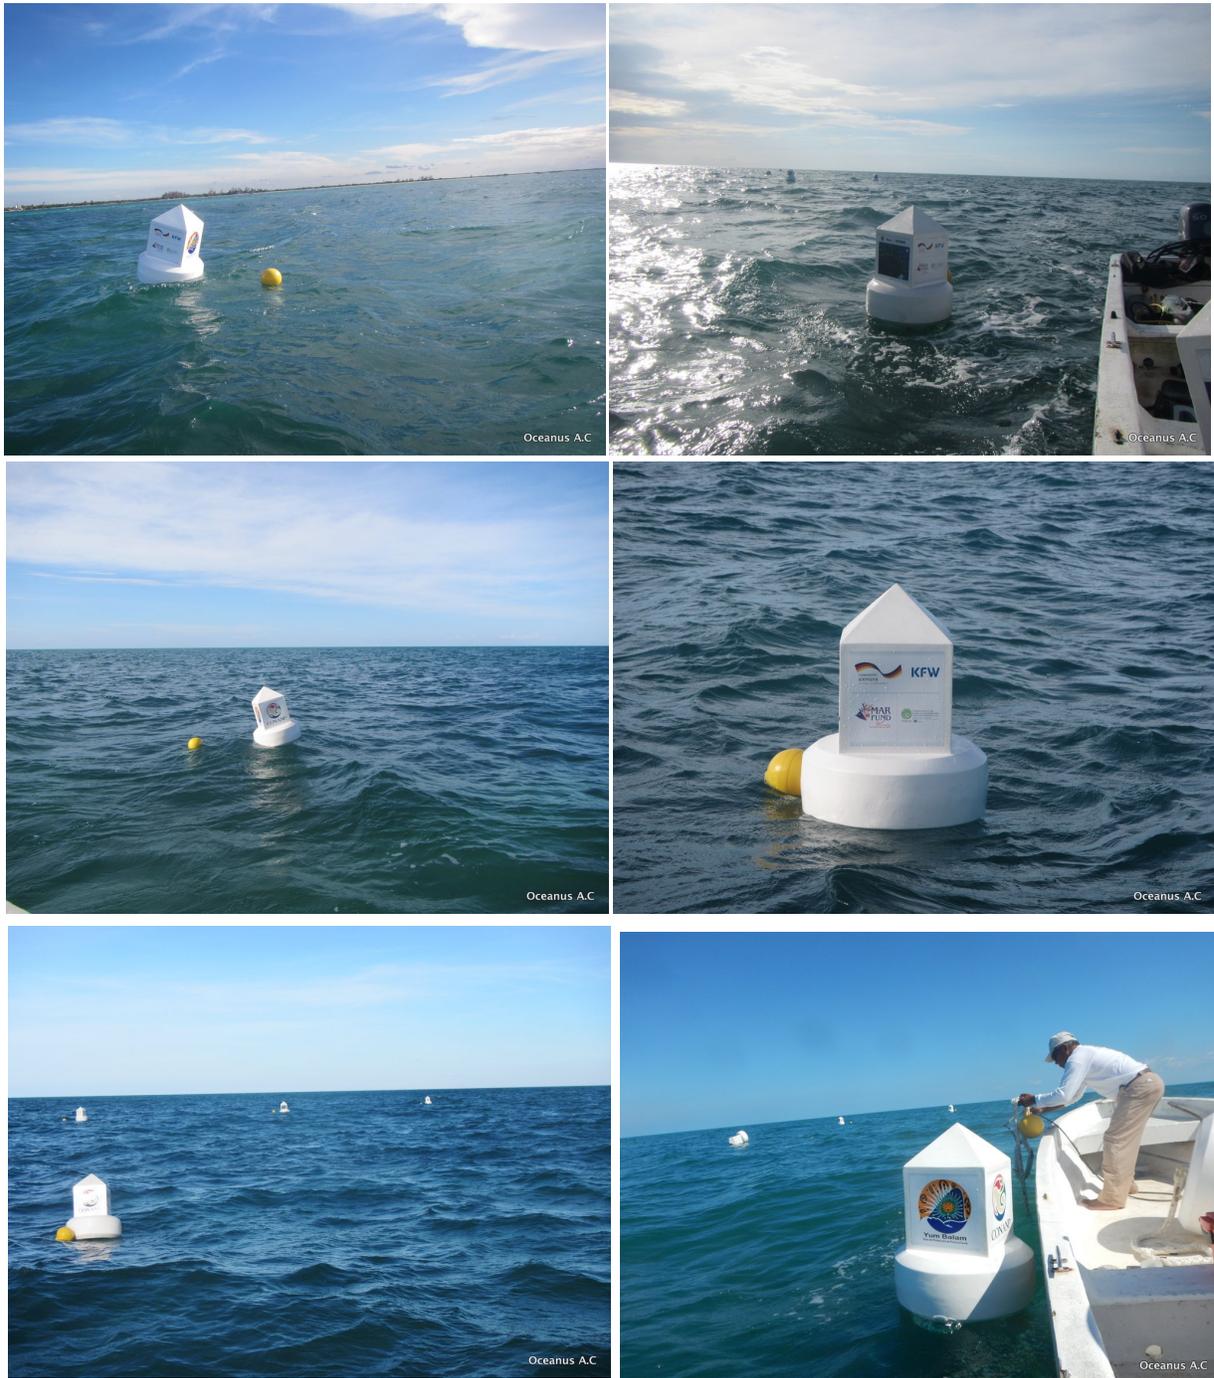
Figura 6. Instalación de 10 boyas de amarre en Cuevones, estas boyas están diseñadas para que las embarcaciones se amarren y contienen los logos de la CONANP, APFF Yum Balam, Mar Fund, FMCN y un mapa de ubicación de Cuevones.

Cada una de las Boyas fue instalada en las alcayatas para su utilización por los prestadores de servicio (Fig. 6).

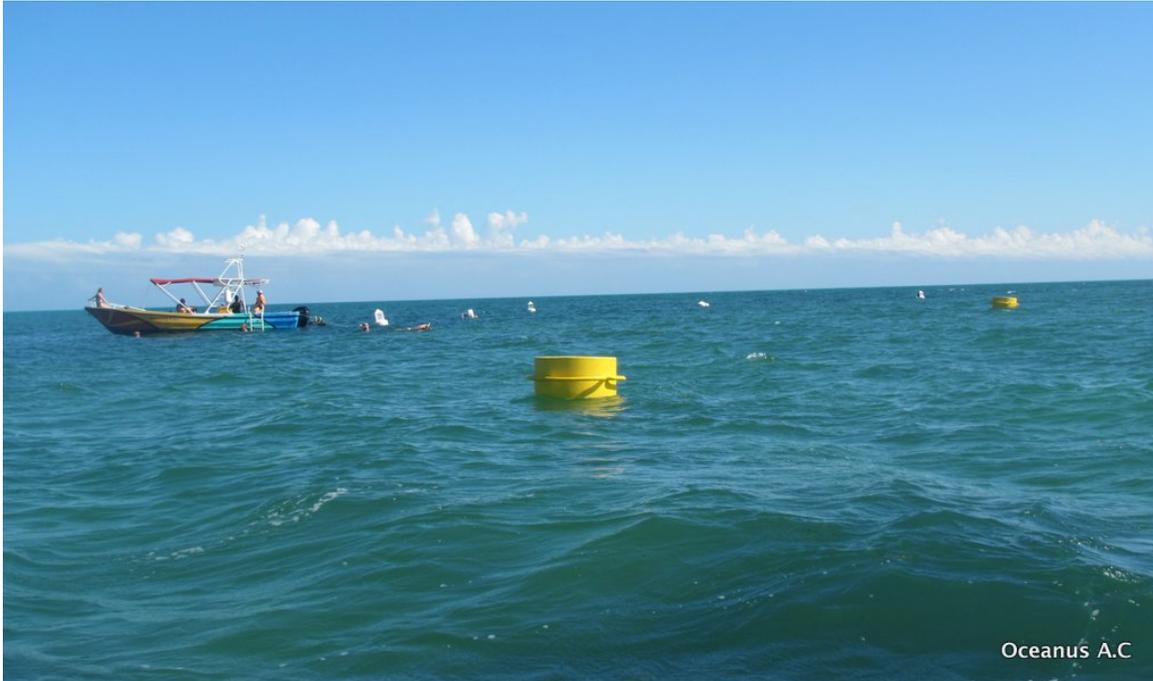
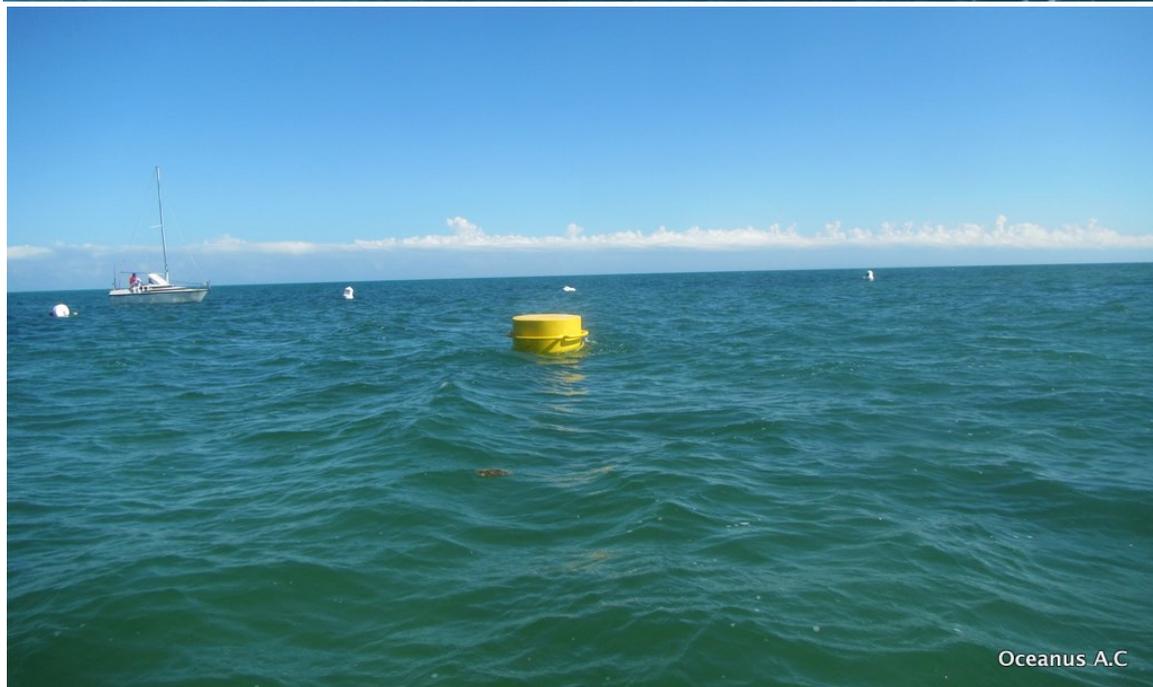
Figura 7. Boyas de descanso.

Con el mismo procedimiento se instalaron dos boyas de descanso color amarillo en la zona de Cuevones, su función es servir de soporte a los nadadores cuando estos estén cansados (Fig. 7).

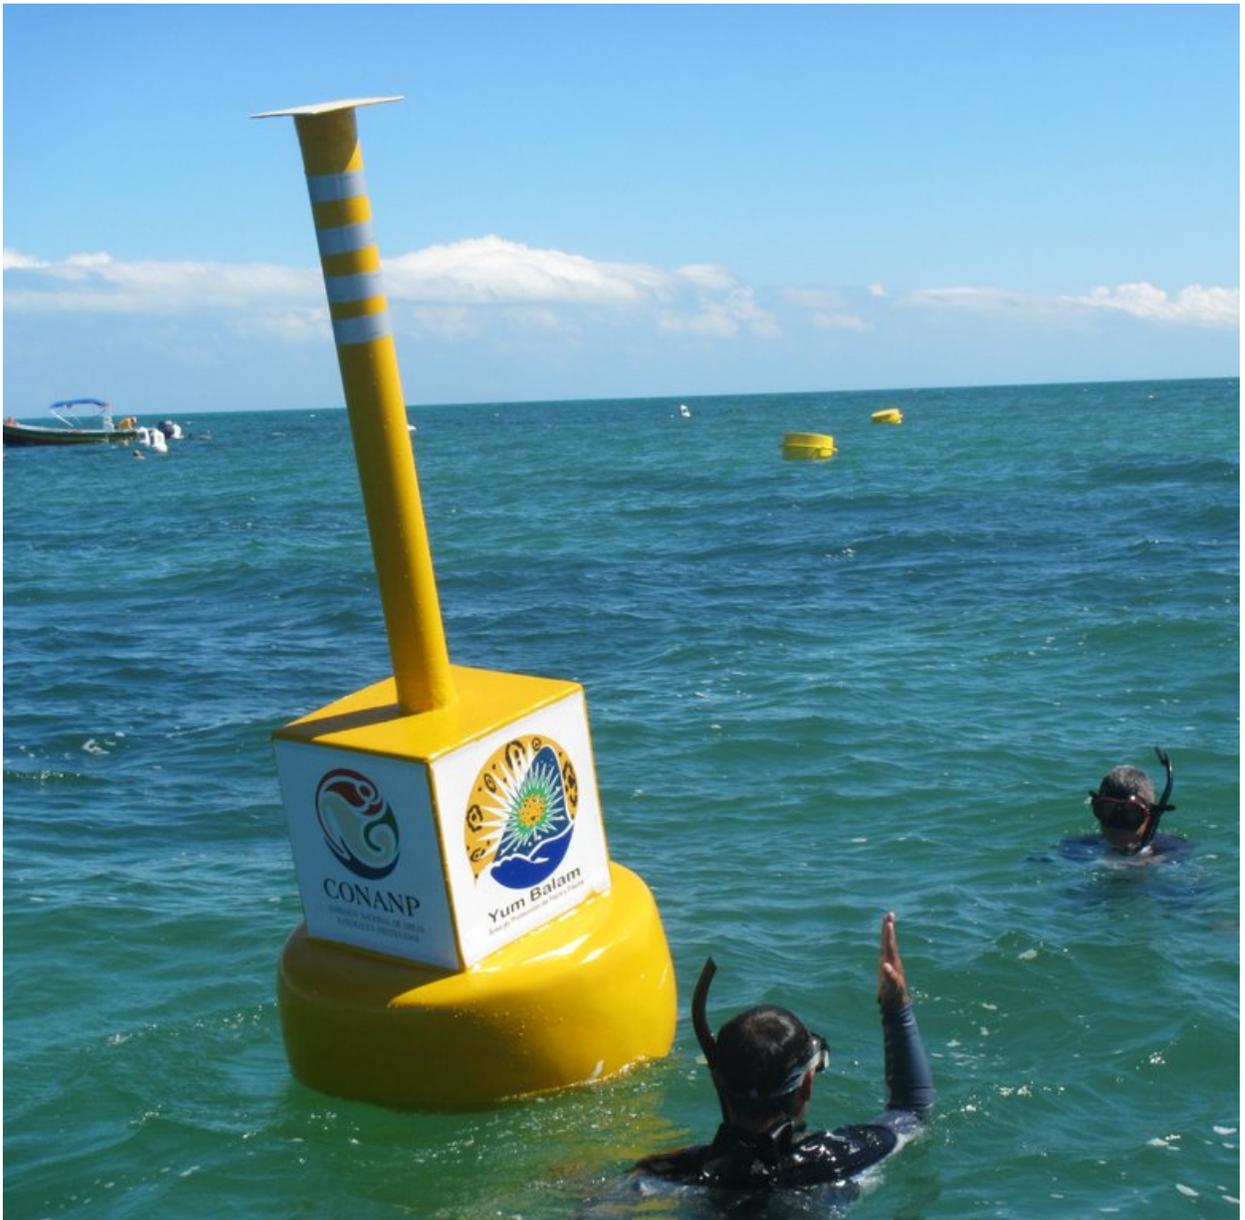
Figura 8. Boya informativa de la zona de Cuevones.

La boya informativa tiene como función mostrar información del sitio (mapa de ubicación, logos del área protegida y de las instituciones financiadoras); esta boya fue modificada agregando un tubo que sobresale 1.5 m de la base de la boya y en la parte mas alta se le colocó cinta reflejante para poder ser vista de noche (Fig. 8). La información que contienen es el mapa de la zona de Cuevones, los logos de CONANP, FMCN, MARFUND y de la APFF Yum Balam.

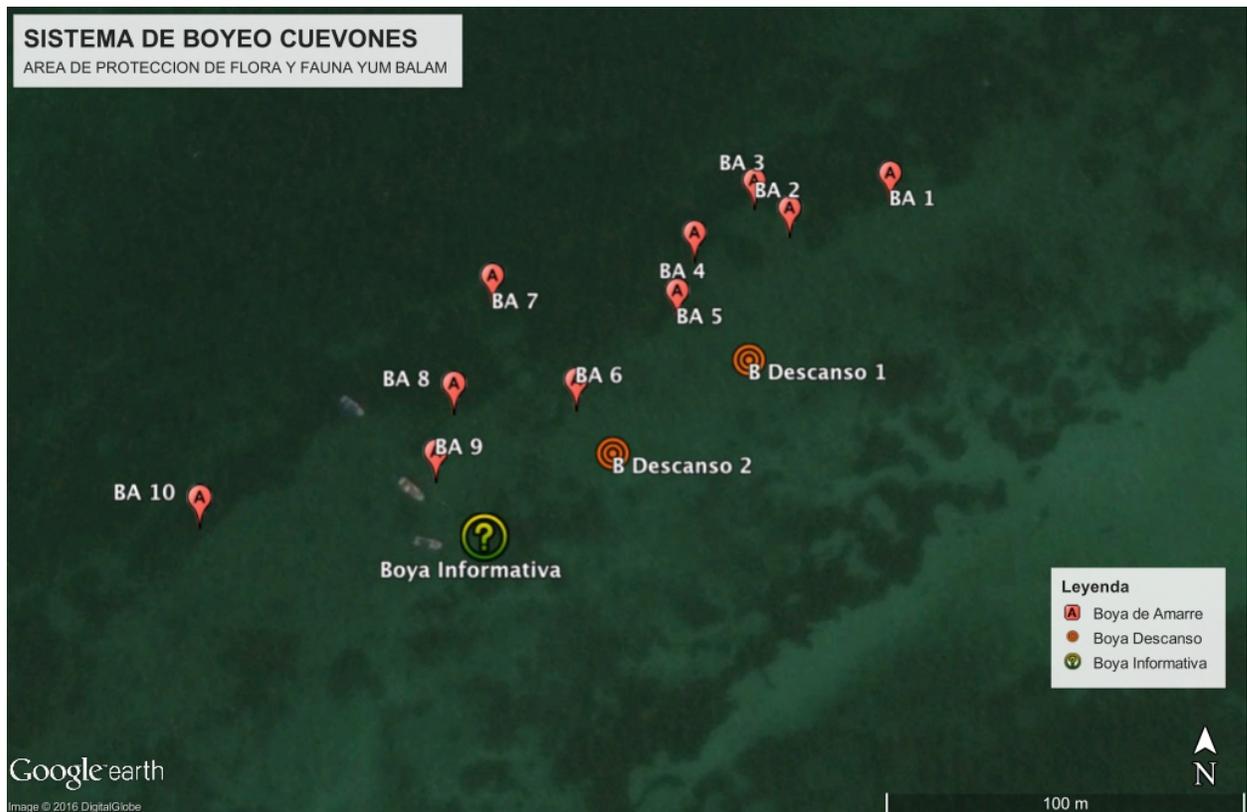
Figura 9. Distribución de las boyas en la zona de Cuevones del APFF Yum Balam

La ubicación de las boyas se registró mediante un GPS y se realizó un mapa de distribución de las boyas (Fig. 9).

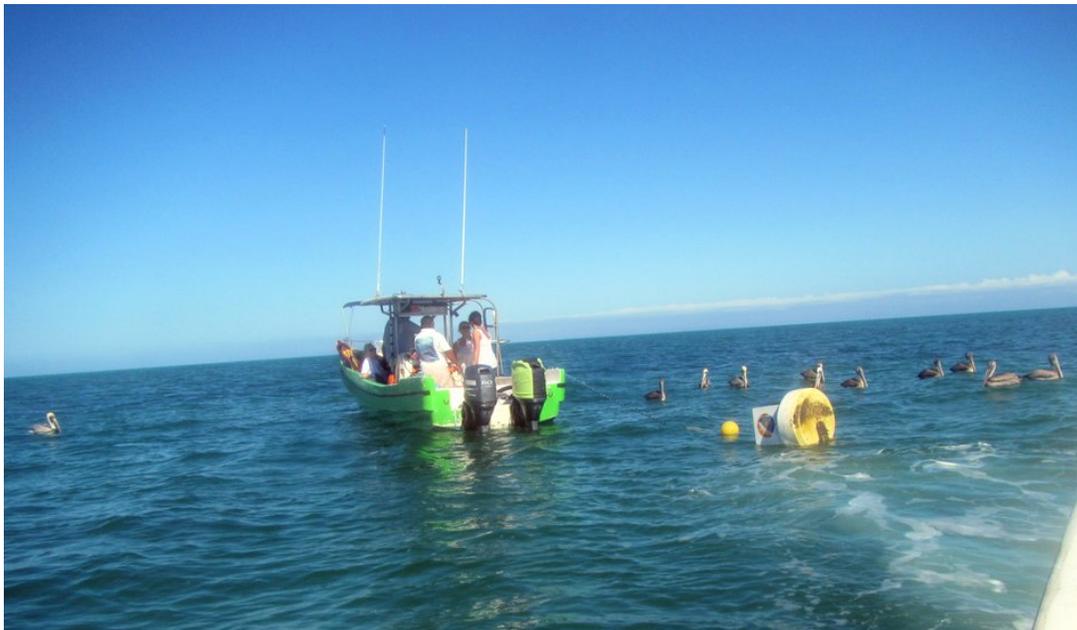
1. Nombre de la embarcación: Magali. Permanencia: 25-30 min
Longitud: 29 pies Tripulantes: 8 turistas mas capitán y marinero.

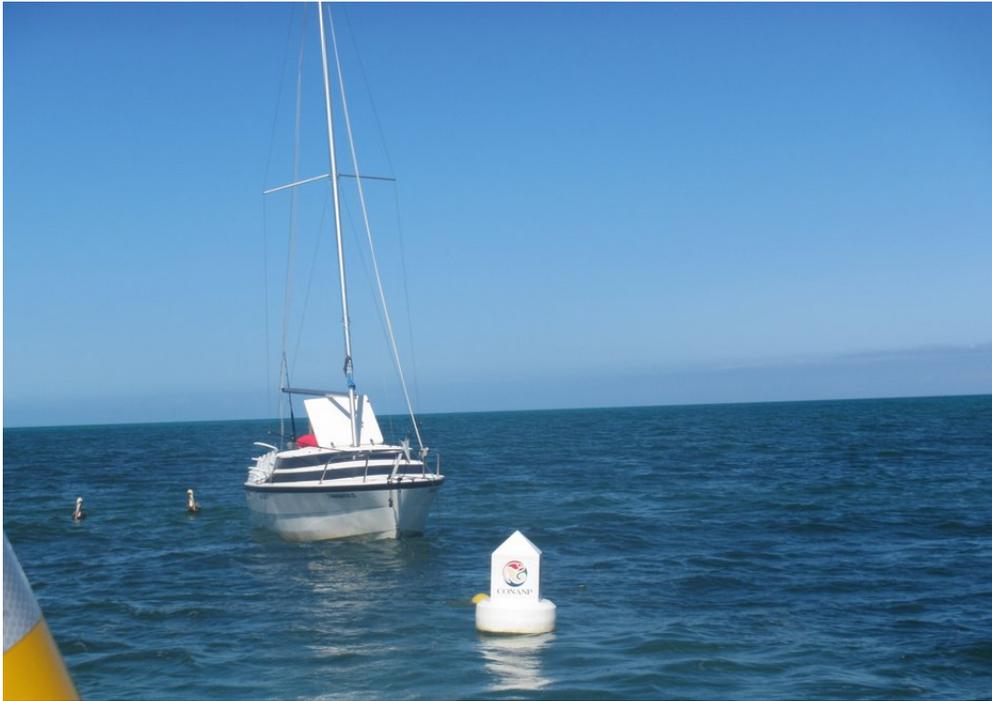
2. Nombre de la embarcación: Zanamaya II. Permanencia: 20-25 min
Longitud: 20-24 pies Tripulantes: 3 turistas mas capitán sin marinero.

Nota: Esta embarcación hacia uso de ancla, por lo que se le señaló que quedaba prohibido el uso de anclas en el sitio y se le invitó a hacer uso de las boyas.

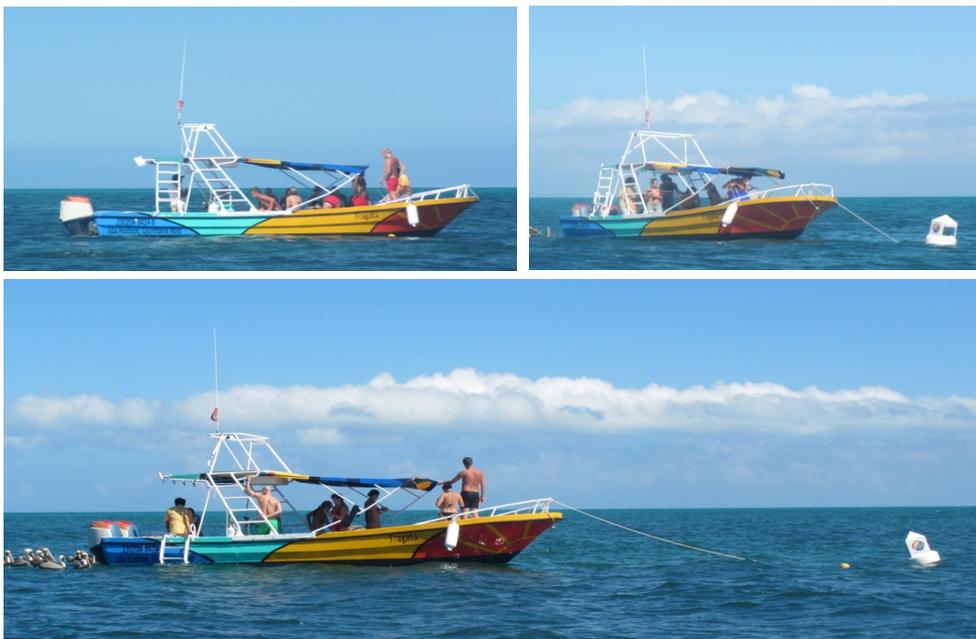
3. Nombre de la embarcación: Fragata. Permanencia: 25-30 min
Longitud: 29 pies Tripulantes: 10 turistas mas capitán y marinero.

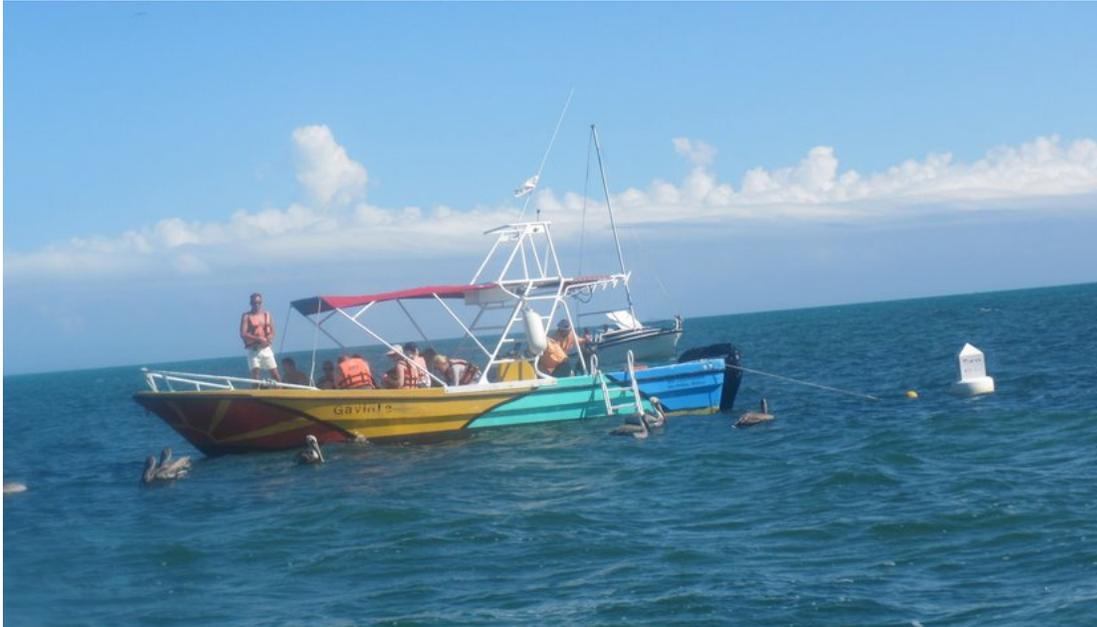
4. Nombre de la embarcación: Gaviota. Permanencia: 25-30 min
Longitud: 29 pies Tripulantes: 9 turistas mas capitán y marinero.

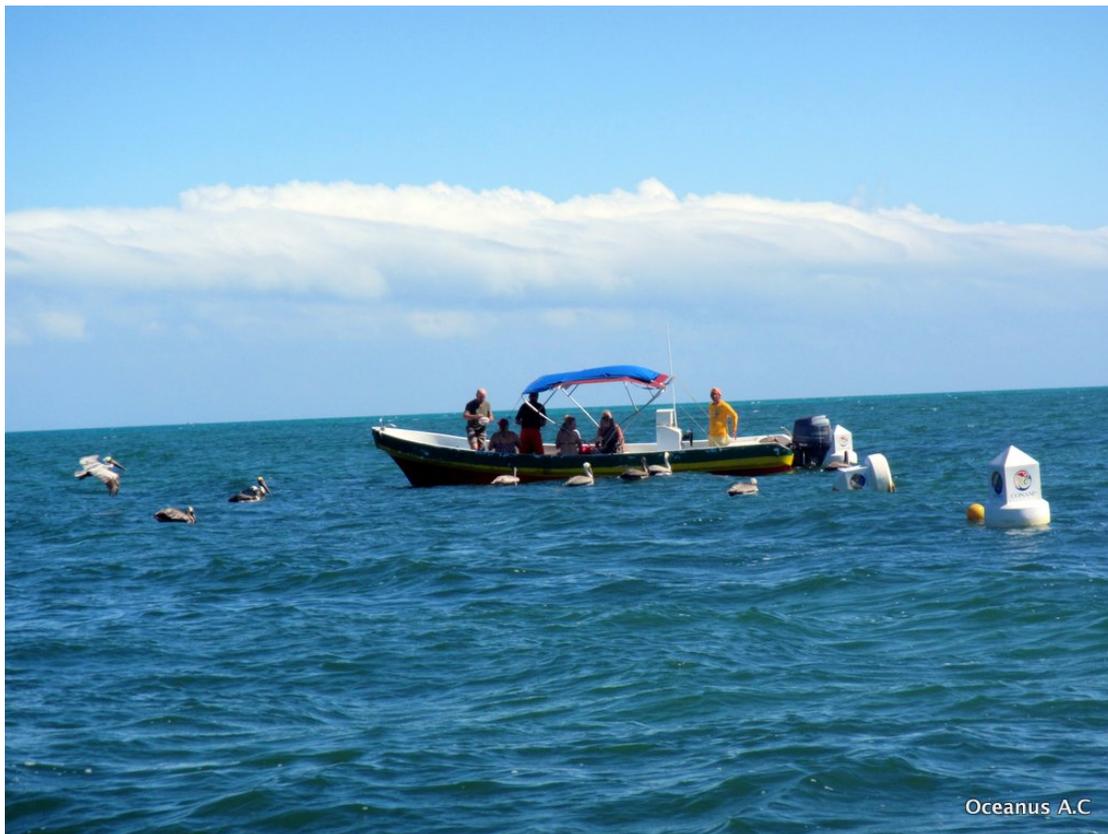
5. Nombre de la embarcación: Regina. Permanencia: 25 min.
Longitud: 29 pies Tripulantes: 7 turistas mas capitán y marinero.

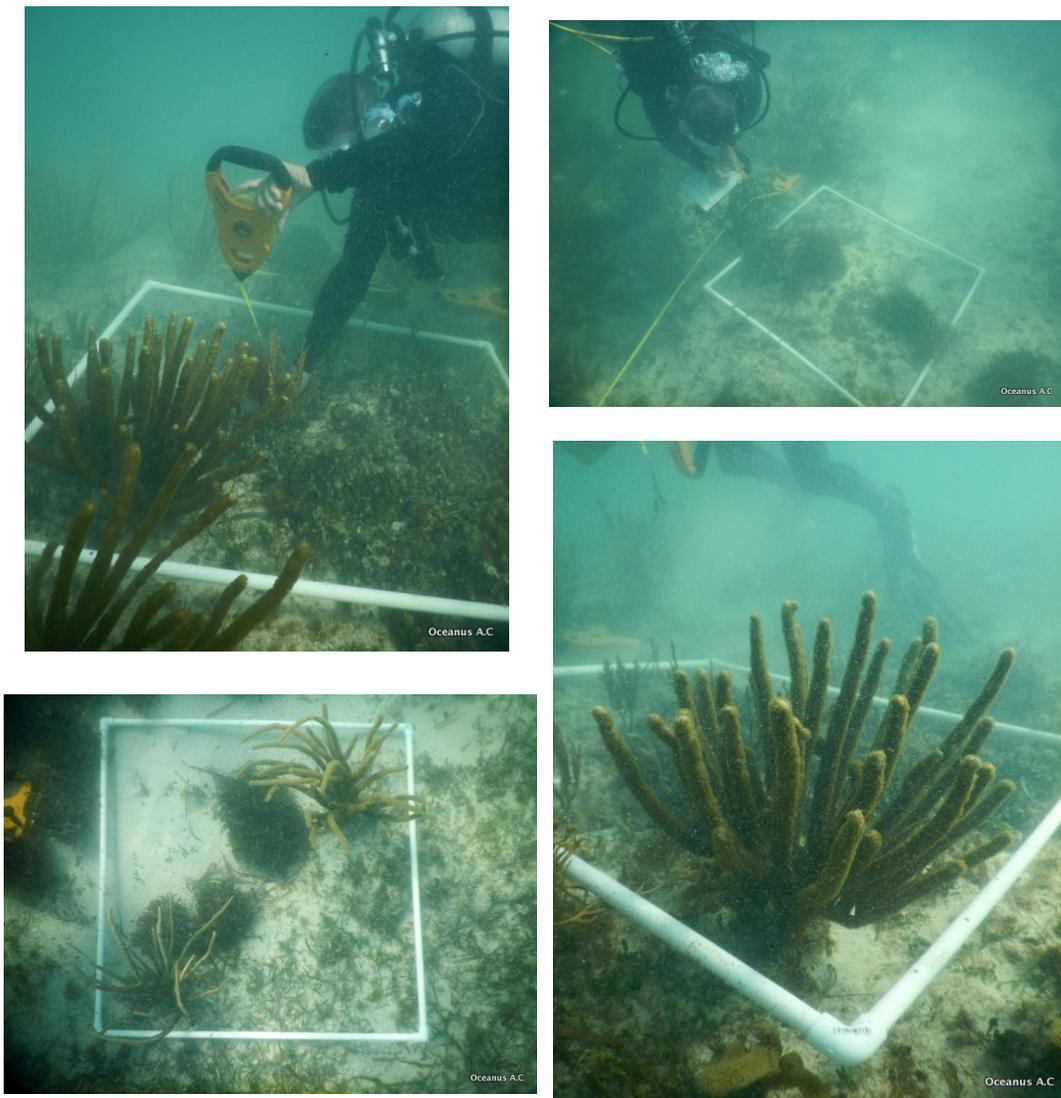
Figura 10. Toma de datos de las comunidades arrecifales de APFF Yum Balam.

En el mes de enero se realizó la toma de datos de monitoreo biológico, utilizando la metodología del Sistema Arrecifal Mesoamericano modificada para las comunidades arrecifales del APFF Yum Balam. El monitoreo se realizó en el área de uso donde se colocaron las boyas que correspondió a sitios muestreados durante la caracterización (García-Salgado et al 2007). Se registraron los datos de peces y comunidad arrecifal para su posterior análisis de gabinete (Fig. 10).

Para obtener la información de los componentes del bentos, se utilizó el método de fotocuadrantes. Los registros se obtuvieron mediante la utilización de técnicas de buceo SCUBA. Los fotocuadrantes se refieren a la unidad de muestreo de forma cuadrada o rectangular de 1m² dentro de la cual se cuentan, se miden o se registran los organismos. También es el marco que determina el área de muestreo. Los cuadrantes se utilizan para determinar el porcentaje de cobertura de los diferentes componentes bentónicos del arrecife y se registran a lo largo de un transecto de 30 m. El cuadrante se coloca cada cinco metros y se toma una fotografía digital de cada uno.

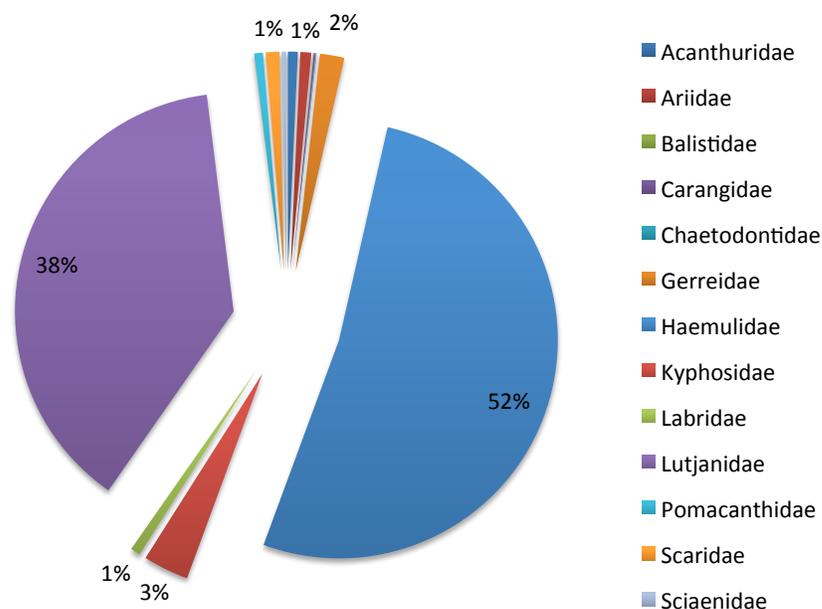
Figura 11. Abundancia relativa (%) de peces por familia en las comunidades arrecifales de Yum Balam.

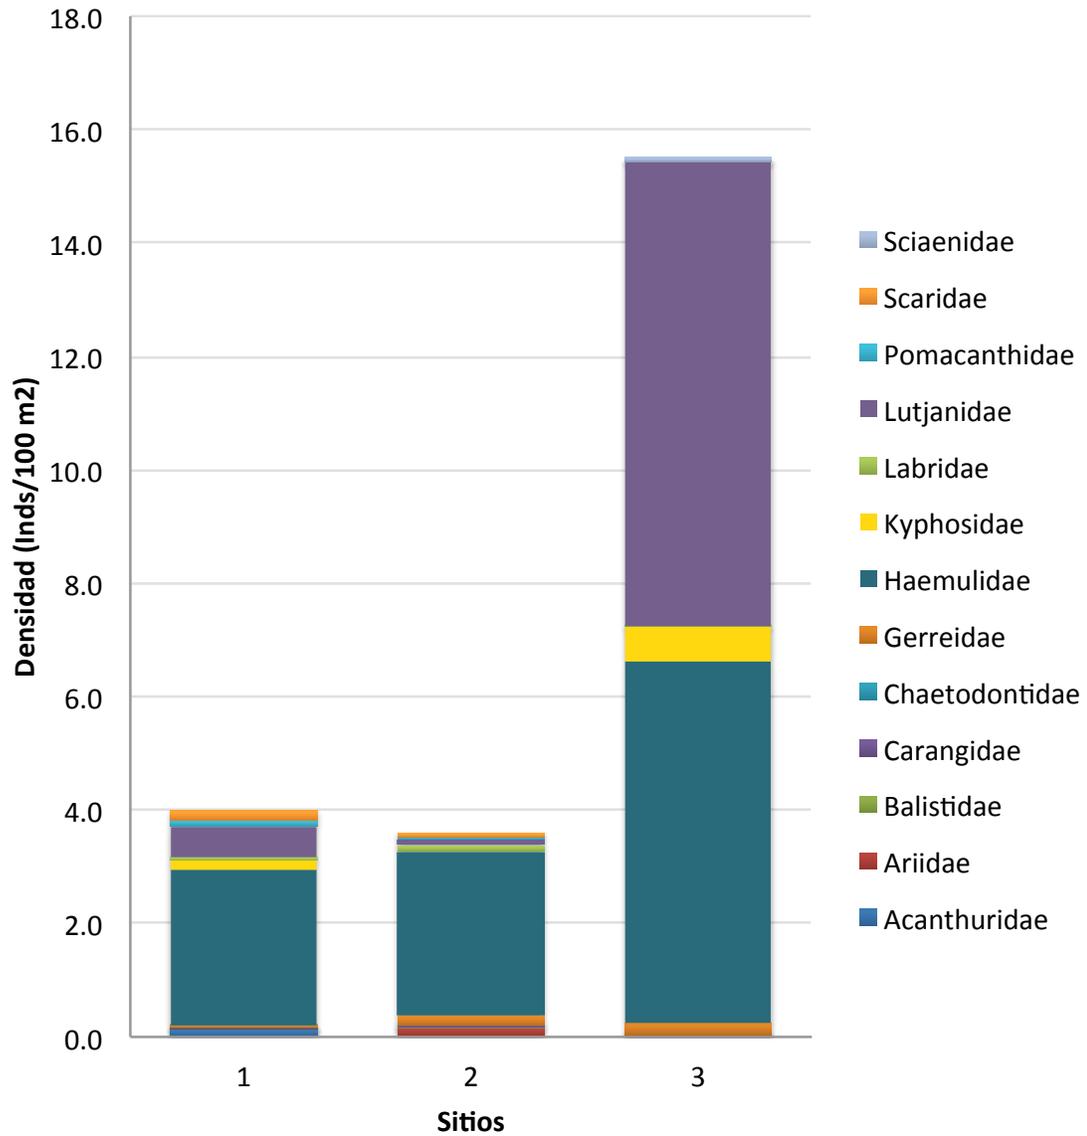
Figura 13. Densidad de peces por familias.

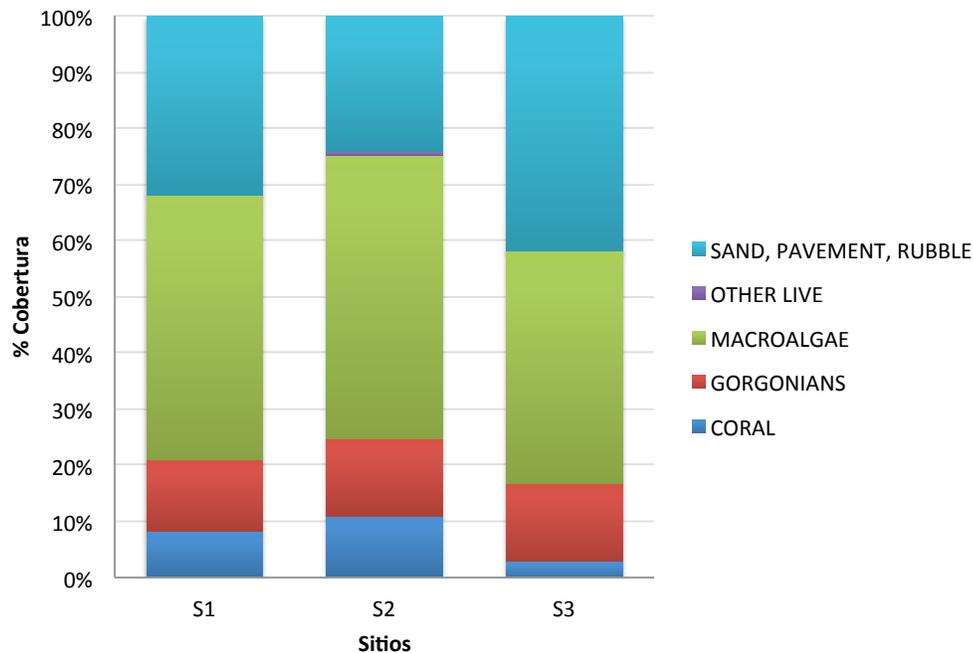
Figura 14. Gráfico de porcentaje de cobertura del sustrato por componentes vivos y no vivos en cada uno de los sitios. En este caso la categoría CORAL incluye corales duros y coral de fuego.

Entre los componentes vivos, el grupo de las macroalgas fue el componente dominante en todos los sitios con un promedio de cobertura del >40%, similar a lo descrito para las comunidades arrecifales del área de Yum Balam en monitoreos anteriores. El S3, presentó una mayor cobertura de componentes no vivos como arena, pavimento, roca y pedacería (70%). En este sitio, los corales blandos solo representaron el 11% y el coral de fuego un 2%. El S2 presentó un 34% de cobertura por corales blandos y solo un 27% de componentes no vivos.

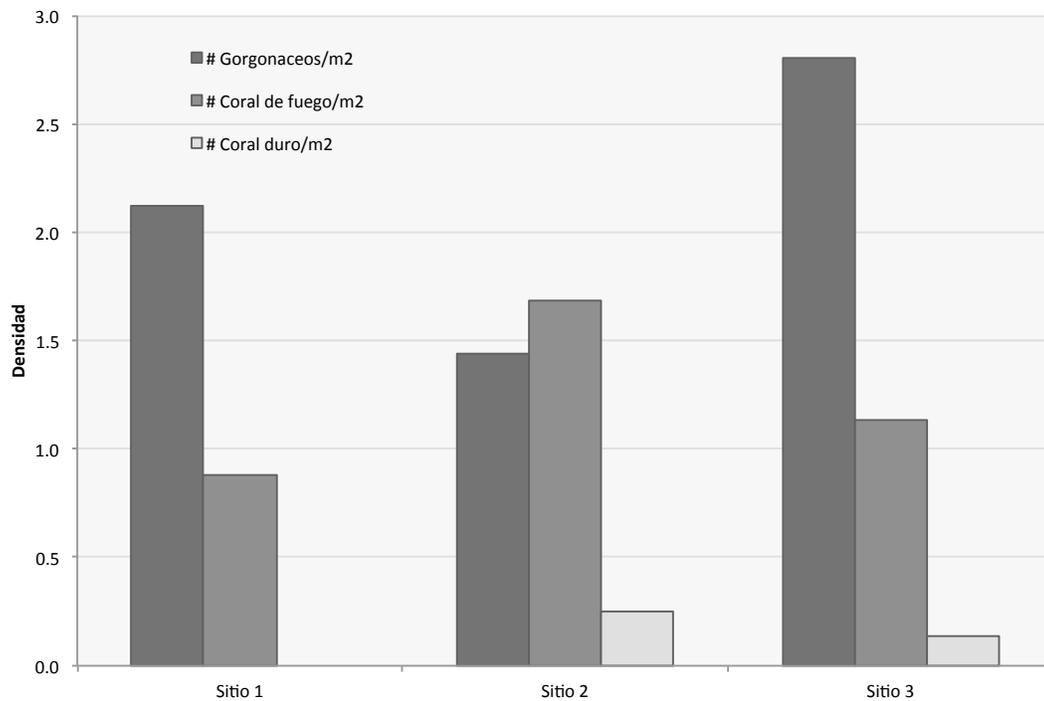
Figura 16. Densidad (ind/m²) de los corales blandos, corales duros e individuos de coral de fuego registrados en los sitios de uso.

Dentro del cuadrante, se evaluó la densidad de individuos de coral duro, coral blando y coral de fuego. Éste último debido a la afectación que ha tenido sobre los corales blandos, que sobrecrece en partes dañadas recubriéndolos en su totalidad, probablemente debido al uso de los sitios utilizando anclas (García-Salgado et al., 2015). En este sentido, se observa una mayor proporción de coral de fuego que de coral blando en el S2 que se encuentra justo al centro del área de uso, y que probablemente haya estado más afectado por el anclaje de embarcaciones. Aun así la presencia de coral de fuego es alta en todos los sitios.

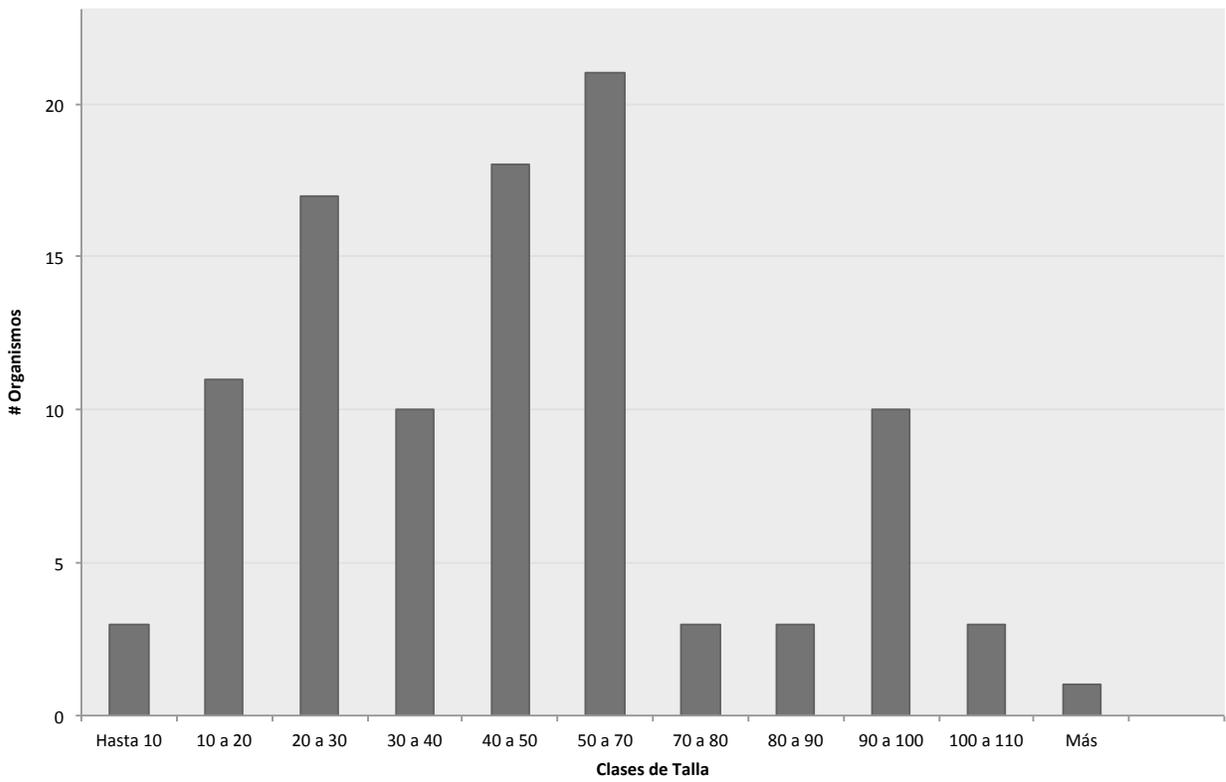
Figura 17. Histograma de tallas de los corales blandos registrados.

Las tallas se mantuvieron entre la clase V (40-50 cm) , VI (50-60) y III (20-30) (Fig. 17).
