**CONSERVACION DE RECURSOS MARINOS EN CENTRO AMERICA
BMZ 2007 66 667**

INFORME TECNICO FINAL

**REHABILITACION TECNICA Y EQUIPAMIENTO DE LA PLANTA DE TRATAMIENTO
DE AGUAS RESIDUALES EN WEST END, ROATAN**

25 de Enero Al 31 de Mayo del 2016

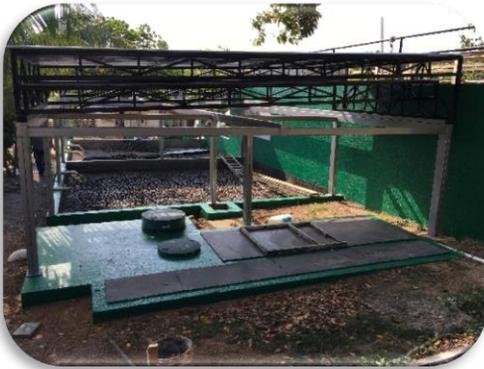
1.1 Techado en el área de patio de lodos:

El área del patio de secado de lodos se encontraba en un área descubierta con el fin de que los rayos solares absorbiesen su humedad dejando únicamente los lodos secos.

En épocas de lluvia el secado de los mismos se prolongaba y debido a que la planta requería de depositar mayor cantidad de lodos, era necesario disponer de los lodos activos en un camión cisterna y depositarlos en la laguna de oxidación. Lo cual conllevaba a pagos tanto de los viajes del camión como del depósito a la laguna.

Con la realización del techo movable se tiene la ventaja que en el momento de haber presencia de lluvia los operadores de una forma fácil movilizan los techos evitando que la lluvia toque los lodos.

El estudio proponía la elaboración de un techo corredizo que fuese posible cerrar en épocas de lluvia y abrir en climas favorables, haciendo uso de estructura metálica y techo de lámina translúcida.

Se instalaron 17 columnas de canaletas metálicas galvanizada doble de 2"x6" las cuales se fijaron a las paredes del patio de secado de lodos y a los pedestales mediante placas

metálicas soldadas con pines de varilla, se instalaron 3 vigas horizontales con canaleta doble de 2”x6”y 5 canaleta doble de 2”x4” en sentido contrario.

Así mismo se seleccionó el uso de rieles galvanizados en vez de un Angulo de 1”x1”x1/8” ya que con ello se evita que en un futuro el techo se descarrile debido al movimiento.

Sobre los rieles se colocaron las estructuras de Joist fabricados con tubo industrial que soportan las láminas de aluzinc calibre 26”.

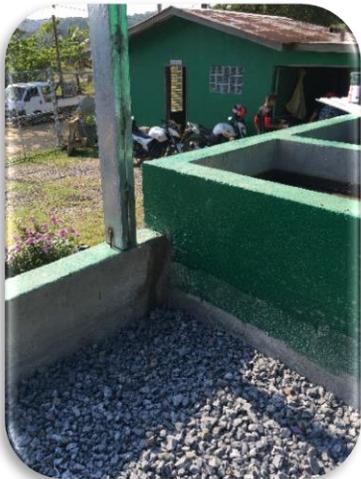
1.2 Reparación de Fisura en Contactor de Cloros:

La fisura se encontraba en el interior del patio de secado de lodos lo que permitía que el fluido saliese provocando contaminación en el terreno.

Para lograr ejecutar la actividad fue necesario remover los lodos de una sección del patio con el fin de limpiar el área y concretar la actividad.

Se realizó el picado del área y se aplicó aditivo de sellado de fisuras e impermeabilizante el cual tiene por nombre Ardex el área externa fue repellada y se le dio acabado tipo confiteado igual a la textura de las paredes de toda la planta de tratamiento. Una vez finalizada la actividad se mantuvo una continua inspección y no se visualizaron fugas. (Ver anexo 2.)

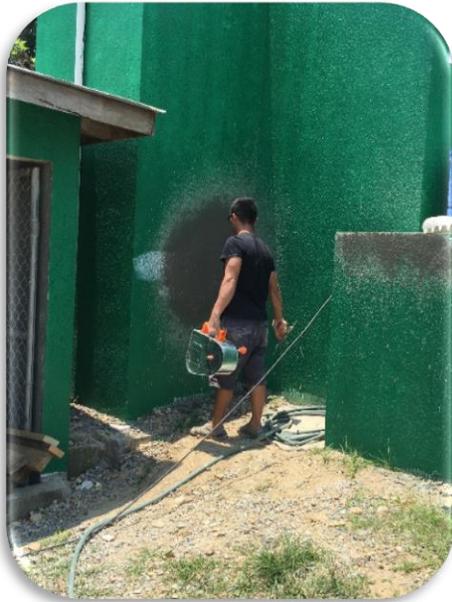
1.3 Reparación en Áreas de repello en el pozo de bombeo:

Al momento de inspeccionar la planta de tratamiento se visualizaron diversos repellos dañados y caídos como ser en las paredes externas del clarificador, tanques de aireación y patio de secado de lodos.

Todas las áreas dañadas se removieron en su totalidad y se le aplicó una pasta de cemento y arena proporción 1:4 se le aplico acabado tipo confiteado.

Al realizar las reparaciones se eliminan fugas de agua por las grietas.

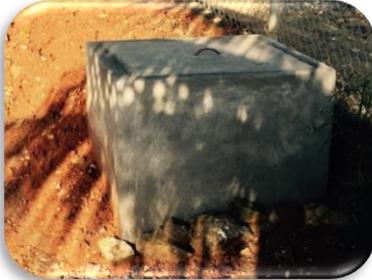
1.4 Construcción de caja de concreto para el medidor de agua potable:

Con el desarrollo de esta actividad se le brinda seguridad al medidor ya que los operarios informaron que debido a que el mismo se encuentra a la orilla del cerco perimetral de malla en la planta la de tratamiento, los niños de la zona constantemente tiraban piedras y metían palos tratando de causar su daño.

Para la construcción de la caja fue necesario la limpieza del área y descubrimiento de las válvulas, se excavo, armo, encofro y fundió con concreto 3000 psi una caja de las siguientes dimensiones 0.90x0.80 metros con una altura aproximada de 0.75 metros y ancho de paredes de 5 cms.

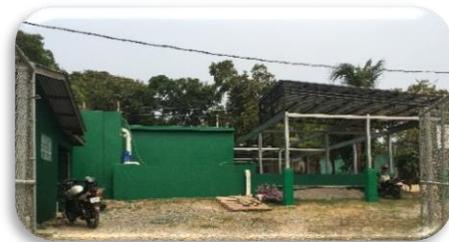
1.5 Remoción de la vieja pintura y pintura en general del planta de tratamiento

Antes de iniciar los trabajos se logró visualizar claramente que las pinturas ya se encontraban dañadas y decoloradas en su totalidad.

Para realizar la actividad fue necesario de la remoción y reparación de los repellos en mal estado, se limpiaron las paredes, se aplicó sellador y tres capas de pintura para exterior de aceite marca proyecto hasta quedar un acabado uniforme en todas las paredes.

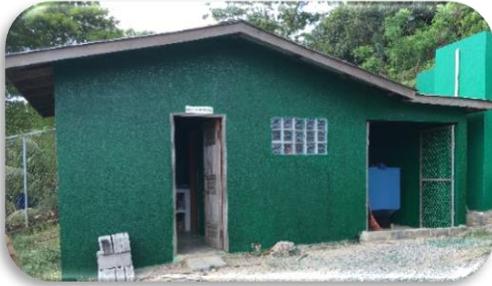
1.6 Pintura en general de la caseta de operaciones

Antes de dar inicio a los trabajos de pintura se visualizó que no se encontraban pintadas las paredes internas de la caseta ni las áreas donde se encuentra el generador.

Se procedió al limpiado de paredes, aplicación de sellador y tres manos de pintura en la parte interior y exterior de la caseta haciendo uso de pintura para exterior e interior marca Sur.

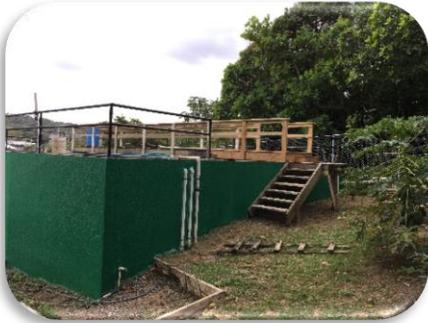
1.7 Continuación del puente de madera en el digestor de lodos

Antes de la ejecución de la actividad los operarios tenían colocado un pedazo de lámina apoyado sobre una estructura de madera sobre el contactor anoxico (la cual se removió ya que la madera estaba podrida) cuando se removió la estructura de madera y la lámina lo operadores caminaban por las paredes de los tanques de aireación para hacer limpiezas y mantenimiento siendo esto incómodo y a su vez peligroso al momento que tuviesen que llevar herramientas.

En una distancia de 2.90 metros se dio continuación al puente haciendo uso de dos vigas de madera de pino rustica curada de 2"x 12" fijadas a las paredes de concreto por medio de placas de hierro y estas a su vez con pernos, sobre las vigas se instaló un deck de madera con palos de 2"x6"x6', el puente cuenta con su respectivo pasamanos fijado a las vigas mediante palos verticales de 2"x6"x4' y sobre la parte superior dos palos de 2"x4".

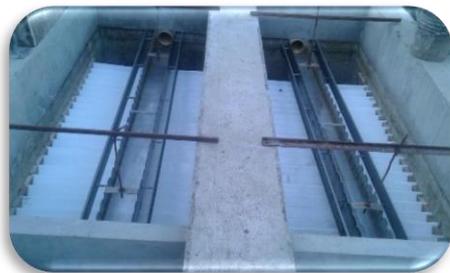
2.1 Cambio de rejillas de PVC y reparación de la estructura de soporte del clarificador.

La estructura como las láminas del clarificador se encontraban dañadas y ya no cumplían la función por el cual fue diseñada causa que permitía acumulación de la bacteria y había paso de la misma al contactor de cloros lo que se podía apreciar en la superficie del clarificador

Se realizó la estructura en la cual se colocaron las láminas haciendo uso de piezas de madera rustica curada de 2"x6" y se instalaron en su totalidad 48 láminas de polietileno de 1.22 x 1.22mts. Quedo un excedente de material para la fabricación de 8 láminas de polietileno en el sitio de proyecto para futuro.

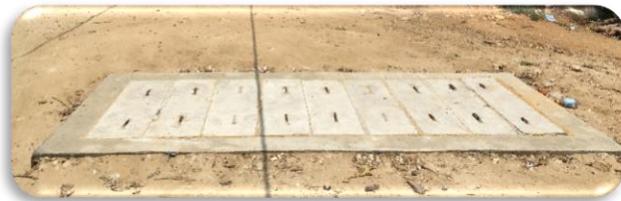
3.1 Estación Elevadora El Berrinche:

Antes de la ejecución de la actividad los operarios necesitaban 5 personas y el mantenimiento duraba de 2 a 3 días ya que debían de excavar, levantar las bombas, inspeccionar y luego nuevamente debía tapar la excavación, sin mencionar que parte de la calle era obstaculizada por los trabajos.

procedió a realizar el encofrado, se fundió con concreto 3000 psi, quedando así la caja de las siguientes medidas : 4.12x2.05 mts , se preparó el área para la fundición de 9 tapaderas con concreto 4000 psi se seleccionó el uso de varillas de acero de 5/8" a cada 0.15 mts debido a que es un área de tránsito vehicular pesado, así mismo se les instalo agarraderos con acero de 1/2", se estuvo rociando con agua para evitar grietas y se sellaron las aperturas de la caja en caso que se presenten temporadas de lluvia.

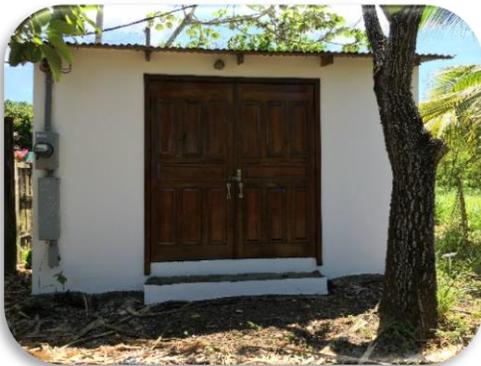
3.2.B Pintura exterior y reparación de puertas en caseta de estación de operaciones:

La caseta de operaciones de la estación se encontraba sin aplicación de pintura en ninguna de sus caras, se mostraba humedad en la parte inferior externa.

Se procedió a lijar y limpiar las paredes, se aplicó sellador para concreto blanco así mismo se aplicaron dos capas de pintura marca proyecto para exteriores hasta obtener un acabado uniforme.

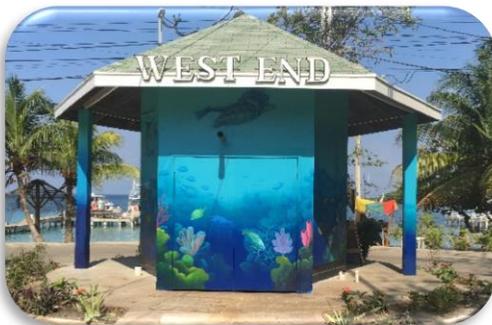
3.3 Estación de Elevadora Coconut Tree

La estación se encontraba completamente sucia, con rayones, las puertas decoloradas, las plantas alrededor muertas su aspecto daba una mala presentación a la comunidad ya que se encuentra en la entrada principal a West End.

El diseño inicial de desarrollo de la actividad indicaba aplicar sellador y dos capas de pintura sobre la superficie de la pared.

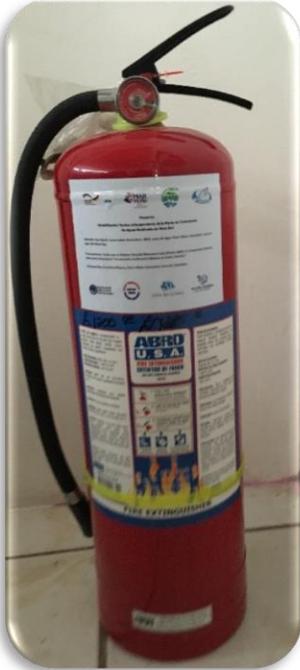
4.4 Extintor de fuego

En la planta de tratamiento no se encontraba ningún tipo de equipo de protección contra incendios.

Se realizó la compra de un extintor de fuego con capacidad de 20 lbs polvo químico marca ABRO U.S.A capaz de apagar incendios procedentes de madera, papel, tela, gasolina, aceites, pinturas, gas inflamable y equipo eléctrico.

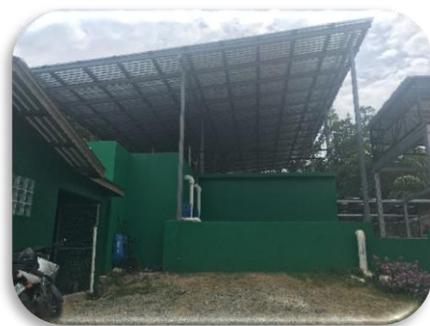
5.1 Estructura metálica de techo sobre tanques de aireación en planta de tratamiento:

paneles solares, los únicos techos existentes en la planta eran los ubicados sobre el patio de secado de lodos sin embargo son techos movibles lo que complicaría su instalación sobre los mismos, y el techo en la caseta de operaciones el cual se puede utilizar sin embargo las láminas de zinc se encuentran dañadas por la corrosión.

Debido a lo anterior se realizó un diseño de techo que fuese funcional estructuralmente y financieramente.

El techo se diseñó a una sola agua en dirección al sur ya que en esta posición hay un mejor Angulo de radiación solar, se usaron 15 columnas de canaleta metálica doble de 2"x6" las cuales se fijaron a las paredes de la planta de tratamiento por medio de placas de hierro de 10"x6" y pines de varilla de 3/8", sobre las columnas se instalaron vigas horizontales de canaleta doble de 2"x6", sobre estas vigas se instalaron vigas de 2"x4" a cada metro y sobre estas últimas vigas de 2"x4" a cada metro haciendo uso de canaleta de 2x4" sobre la anterior se colocó la lámina de aluzinc calibre 26. (Ver Anexo:23)

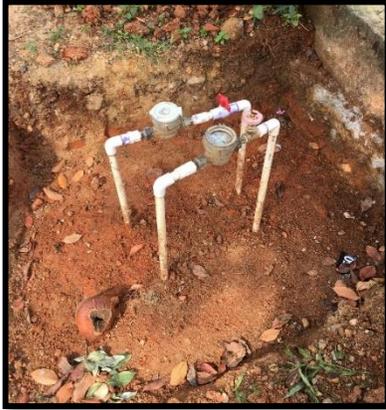
Medidor de agua potable.

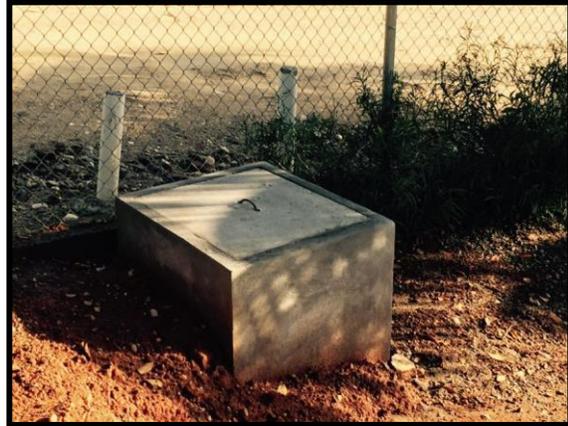
Caja de concreto

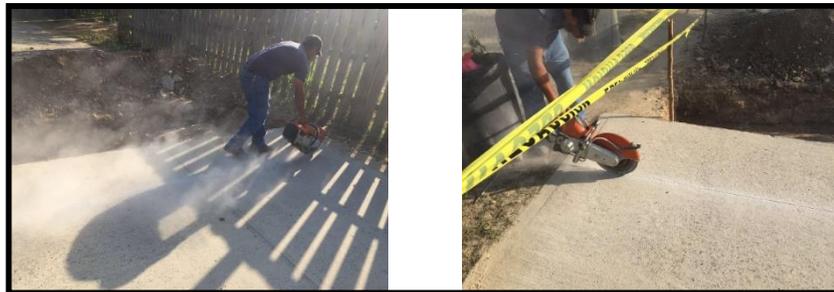
Parte de la caja se encontraba bajo el pavimento de calle, por lo que fue necesario realizar un corte al pavimento

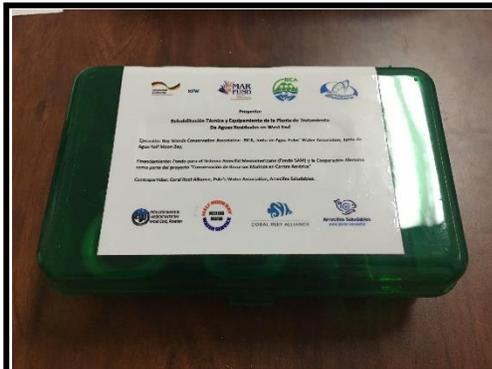
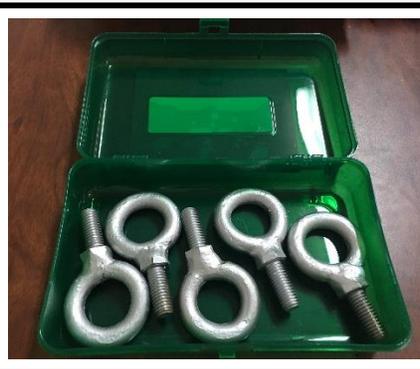
Fabricación de argollas

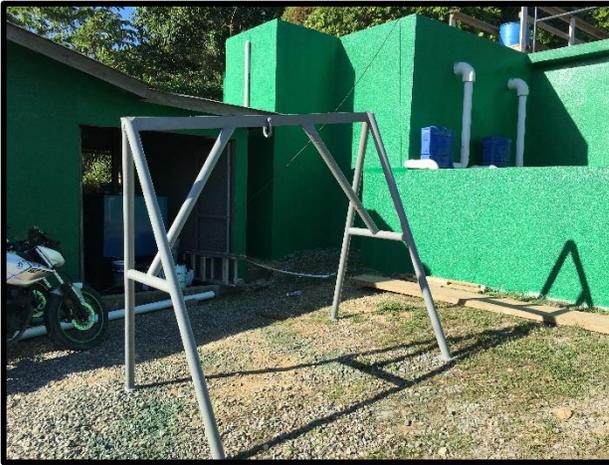
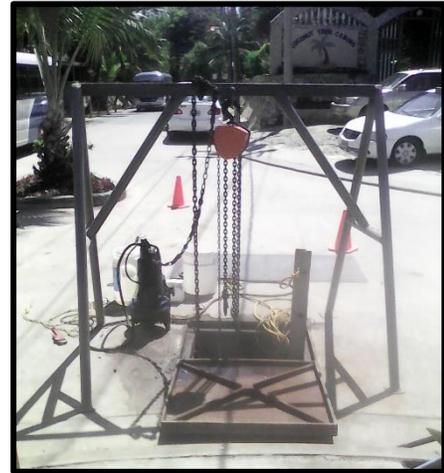
ANEXO 18. ESTRUCTURA DE SOPORTE PARA EXTRACCION DE BOMBAS SUMERGIBLES

ESTRUCTURA PARA EXTRACCION DE BOMBAS EN PLANTA DE TRATAMIENTO

La estructura y tecele adquiridos fueron probados al extraer la bomba de mayor capacidad 10 HP ubicada en la estación de Coconut Tree, sin presentar fallas y realizado en un tiempo de 15 minutos.
Ver Anexo: 18

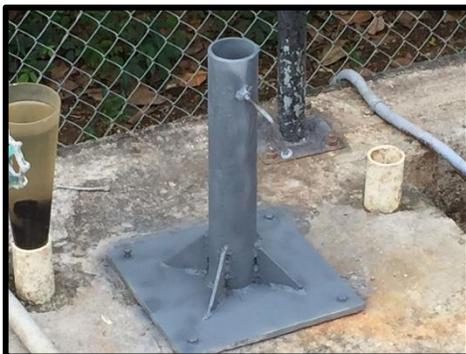
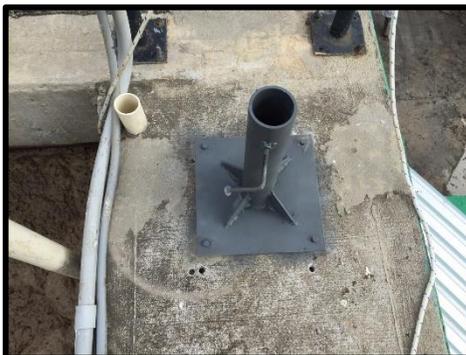
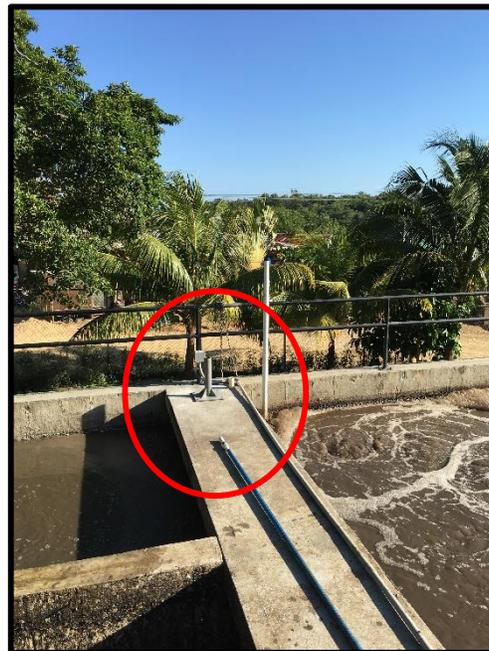
4 Bases fijadas con pernos.

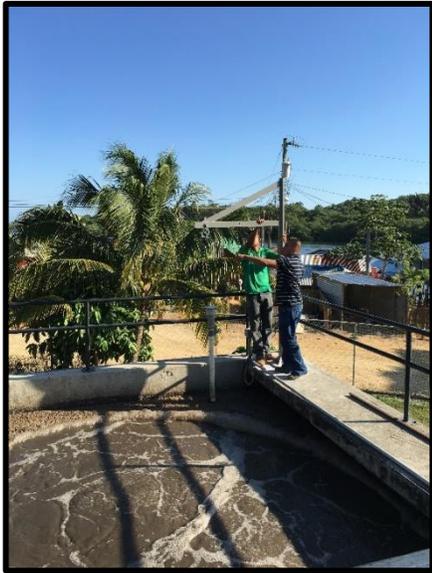
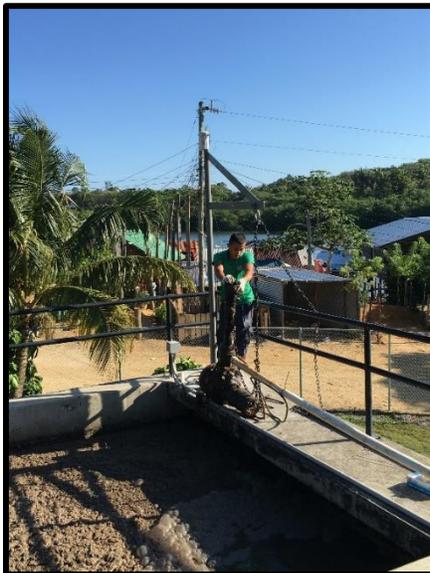
Uso de Estructura para extraer bomba

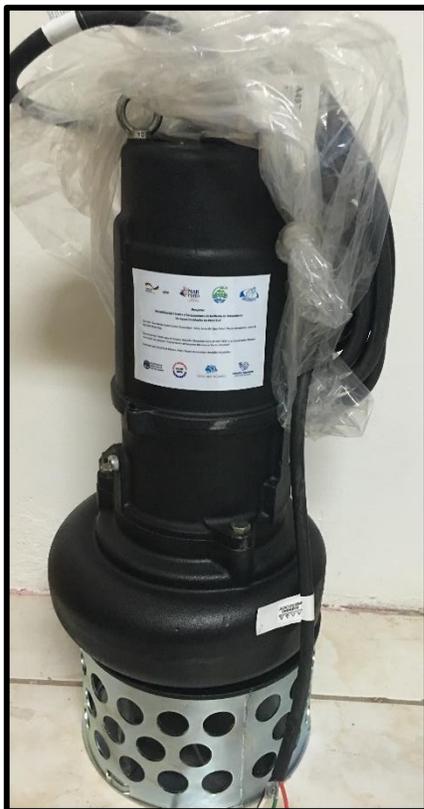
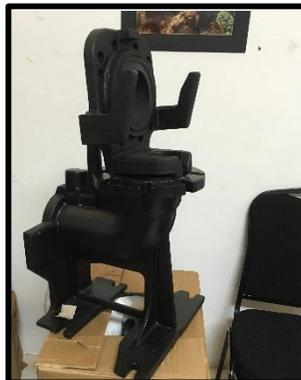
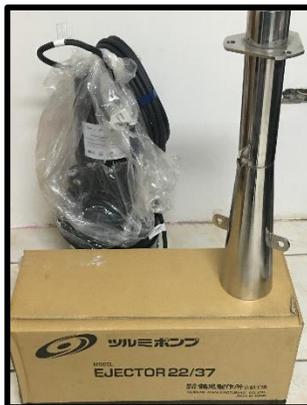
ANEXO 19. AERADOR 5HP

Antes de realizar la compra de las bombas se corroboraron las especificaciones de las mismas con el operador, se indicó que el utilizado en la planta es tipo: aireador TSURUMI modelo 37BER4/5 5HP

Con la compra se prevé al momento de existir una falla y requerir el mismo este se encuentre a disposición y con ello no existen atrasos en la operación del sistema.

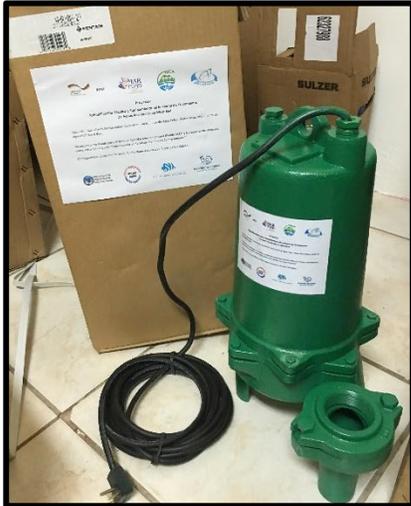
ANEXO 20. BOMBA SUMERGIBLE DE 1 HP

Antes de realizar la compra de las bombas se corroboraron las especificaciones de las mismas con el operador, se indicó que la bomba de 1hp utilizada en la planta de tratamiento es de la marca Monarcha modelo WS100HAM, 230 voltios, 1ph, 1hp de potencia.

Con la compra se prevé al momento de existir una falla y requerir el mismo este se encuentre a disposición y con ello no existen atrasos en la operación del sistema
Ver Anexo: 20

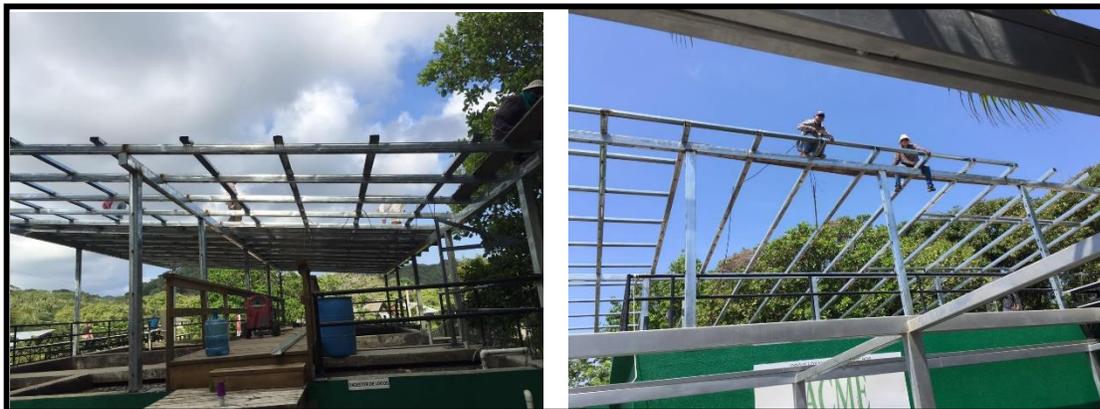
ANEXO 23. TECHO SOBRE TANQUES DE AIREACION

Instalación de columnas y vigas metálicas.

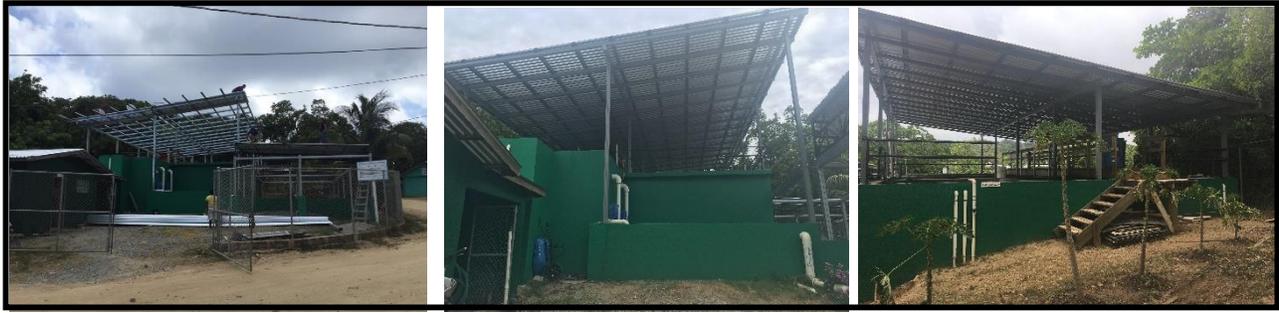
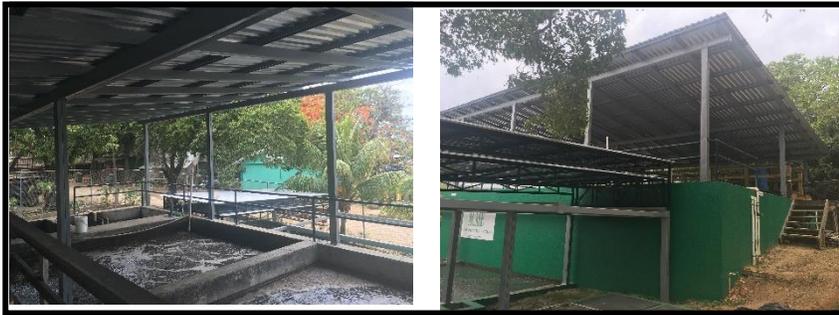
Finalización de techo
