INFORME TECNICO FINAL

CONEXIONES DE AGUAS RESIDUALES EN LA COMUNIDAD DE WEST END

ROATAN 2017

Autor del Informe: Ing. Sussy Ochoa/CICH 4617

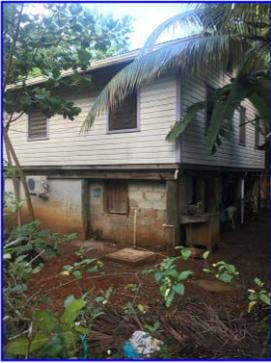
### Propiedad Meysi

Antes: Aguas residuales de lavadora, duchas, lavaplatos y lavamanos descargados sobre terreno natural.

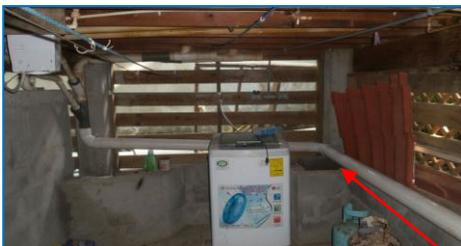
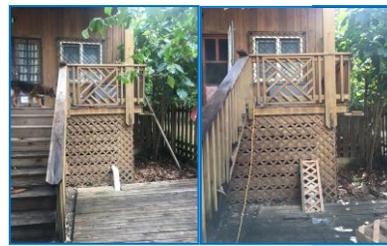
### Propiedad 55B

Antes: Conexiones a fosa séptica

Después: trabajos de excavación en suelo tipo arrecife, instalación de tubería fijada con abrazaderas, tapón de pvc en séptico

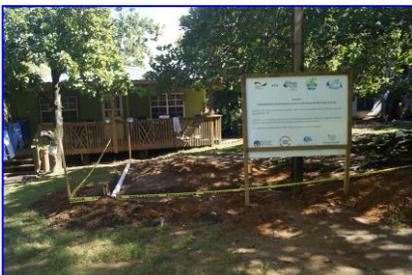
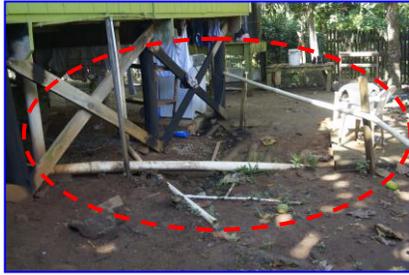
### Propiedad 17 B Y 17C

Aguas residuales de lavamanos, duchas, y lavadora descargadas sobre terreno natural

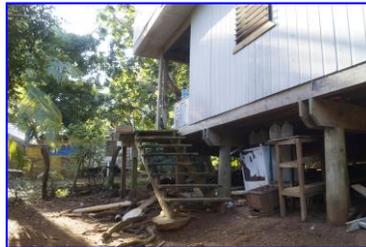
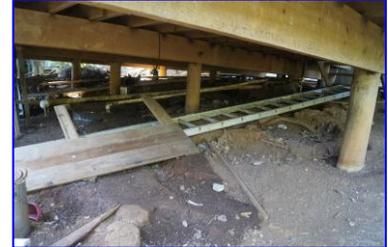
Antes: Aguas residuales hacia terreno natural.

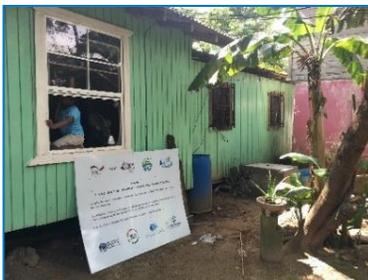
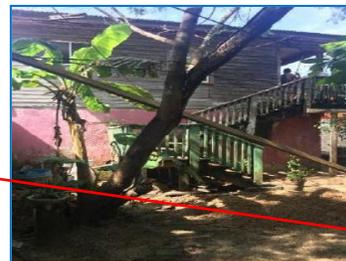
##### Propiedad 122 y 123

Fosas sépticas

Trabajos de excavación, conformación e instalación de tuberías para conexión de sanitarios, duchas, lavamanos, lavaplatos, lavadora y construcción de caja de registro.

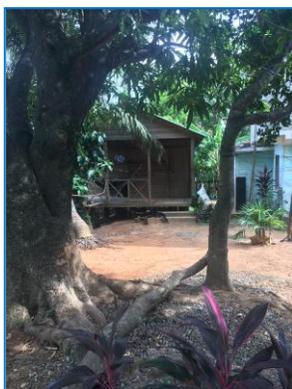
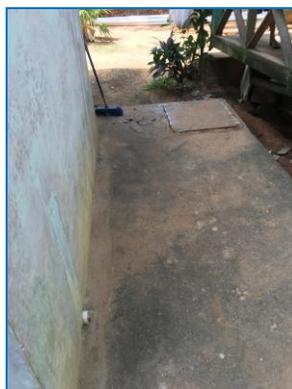
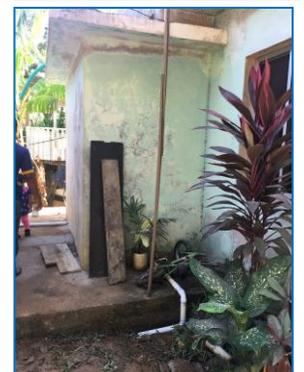
128 A

Antes: Aguas residuales directas a terreno natural y fosa séptica llena.

Instalaciones realizadas.

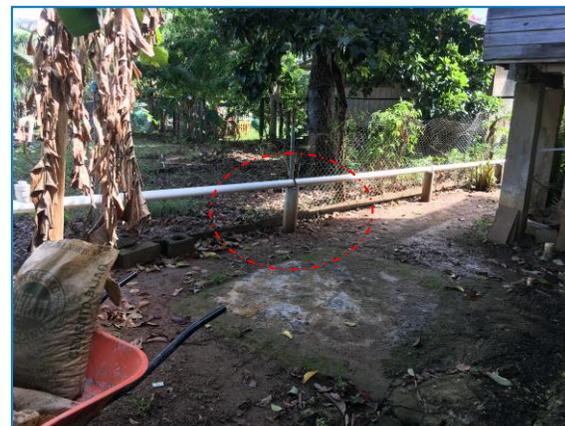
Antes: Tuberías de instalaciones de duchas, lavamanos y lavaplatos descargados sobre terreno natural

Después: Instalación de tubería sobre postes de concreto y bajo el piso de madera de la casa fijado con abrazaderas plásticas y cinta metálica.

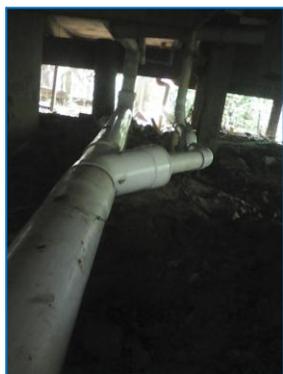
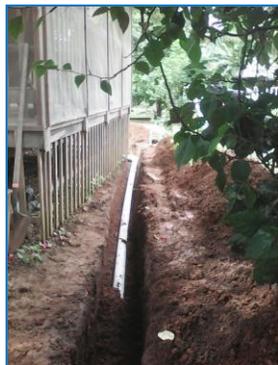
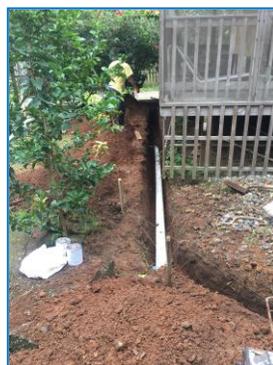
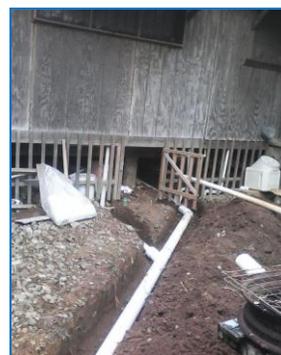
### Propiedad 70 D

Antes: Tuberías de instalaciones de duchas, lavamanos y lavaplatos descargados sobre terreno natural

Después: Excavación e instalación de tuberías de instalaciones de sanitarios, lavaplatos, ducha, lavamanos y lavadora.

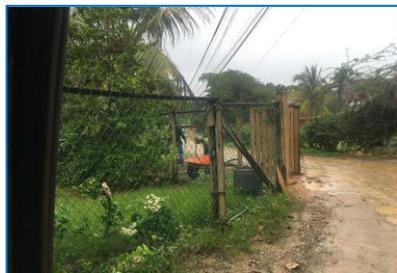
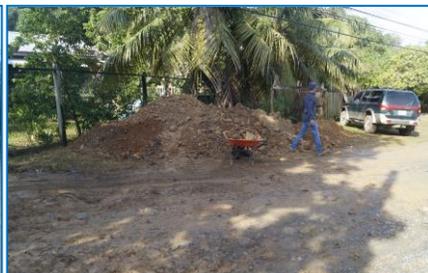
Excavación aproximadamente 2.50 metros de profundidad.

Producto de excavación que se envió a botar para evitar lodos que provocasen sedimento al mar.

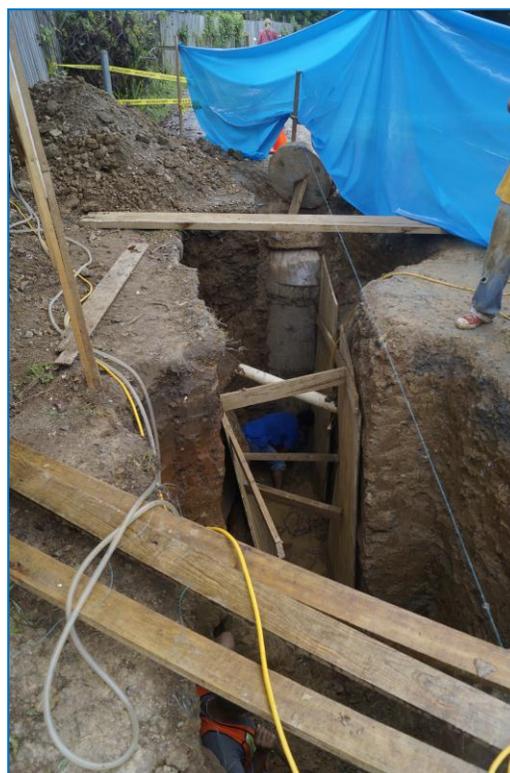
Cerco removido para permitir acceso vehicular por dicha área, el mismo fue reparado.

Ubicación de pozo en el cual se introdujo tubería de PVC de 8" hacia la dirección de caja de registro a construir.

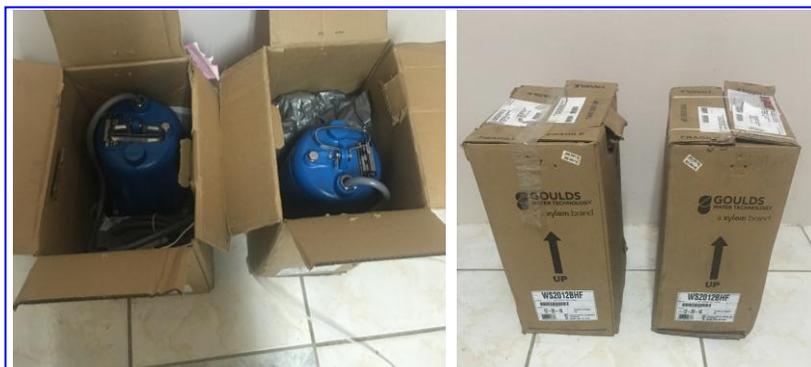
### Compra de 2 bombas sumergibles de 2HP marca Goulds

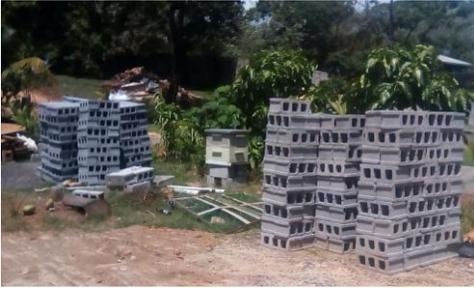
**Compra de bloques para construcción de caseta de operaciones**

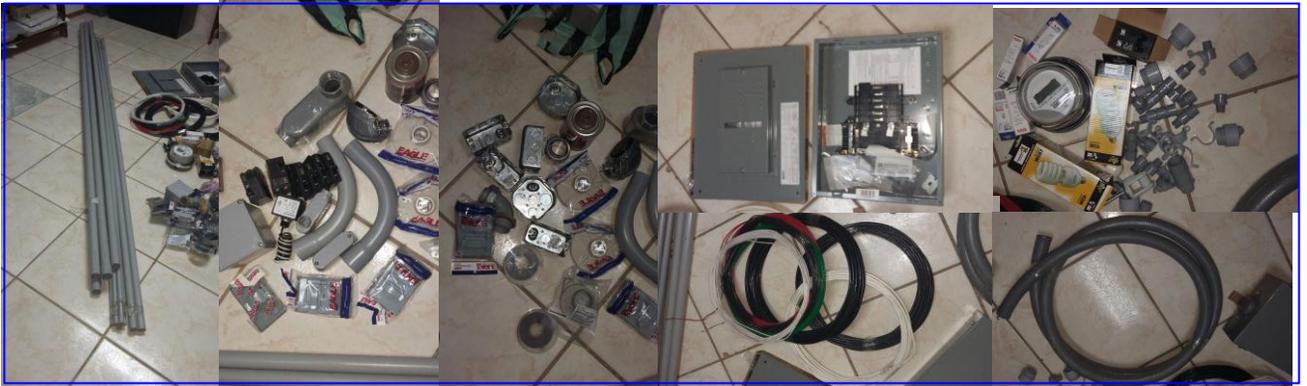
**Compra de material eléctrico para instalaciones en estación elevadora a construirse en zona lighth house**
